# 山口市・興隆寺 釈迦堂文殊菩薩坐像 台座復元に関する研究 - 分析編 -

Study about Restoration of Shaka-dou Monju Bodhisattva Sitting Statue  
Pedestal in KOURYUJI Yamaguchi City – Analysis –

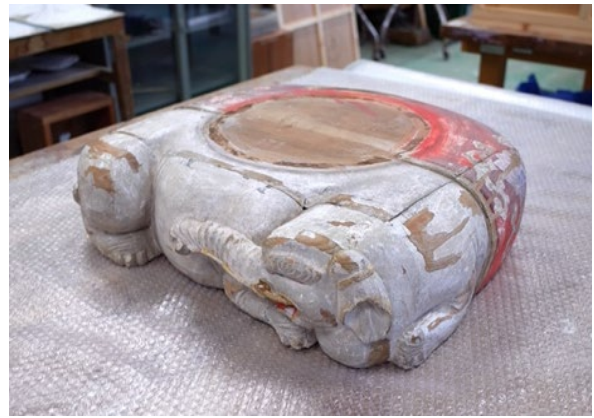
図1 白象台座（全体）

額縁のように枠部材を四方で組んだ仕口で構成している枠組構造である。その枠内側に甲板を嵌め込み、隅木で固定している。その隅木は接着跡を残して亡失している。また、枠組の

前面と背面では異なる仕口がみられる。白象彫刻のある前面の仕口は隅木もなく釘などの打ち込みもない。これらのことからホゾ組が用いられていると推測する。背面は、杵部材を隅木のみで接合している。杵部材に隅木を接着し、釘で補強しているが、釘は後補によるものか判断がつかない。白象彫刻を施している前面杵部材、背面杵部材の隅木、甲板はそれぞれ二材の摺合接(芋矧ぎ)となっている。

- ・杵組の前面、背面とも緩みはないが、後補で背面仕口の隅木を木ネジ締めで補強している。
- ・後補で杵内部に木ネジ締めで中棧を追加している。
- ・後補で左右杵材内側にそれぞれ木ネジ締めで棧を追加している。
- ・甲板と杵の接合は遊離している。
- ・甲板の矧ぎ目部は遊離している。

次に各台座について詳細にみていく。白象台座は、杵組が前後で異なる仕口で制作されている。背面側の仕口が特徴的で、杵部材同士は接合しておらず、隅木による接着のみで接合されている。隅木はホゾ組などの接合の強度を保つために補助的な役割として付加するものであるため、主要な仕口に単独で用いることは珍しい。そのため、当然のごとく強度が不十分である。また、その隅木が二材の矧ぎ合わせによってつくられていることも強度を保つという観点から通常では考えられない手法である。そのため後々、矧ぎ切れをおこし杵組に強度上の問題が発生してしまうことは想像に容易い。

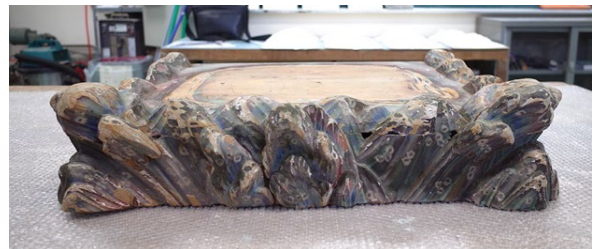
図3 岩台座（全体）

杵組構造で、杵部材の上部で甲板をすみ打付接で固定している。さらに隅木で補強しているが、その隅木は全て亡失している。杵四方の仕口についても、同様に目視ではすみ打付接であると推測できる。杵四方内側の四隅の隅木は全て亡失している。それから、台座の杵組本体の前面、左右面とその上部には彫刻を施すための部材が各所に接着されている。そして、甲板は三材の摺合接でつくられている。

- ・甲板は三材とも矧ぎ面で遊離している。
- ・後補で中棧を木ネジ締めで追加している。
- ・隅木は全て亡失し、接着跡のみ残る。
- ・前面と左右面とその上部に接着されている部材は亡失しているものや後補で入れ違いになっているものが確認できる。

そして、岩座については、12mmの薄板で杵が組まれており、後補されるまで中棧がない状態であった。そのため元々の構造としては全体の大きさに対して強度的に貧弱という印象を受ける。岩台座の上に白象台座が重なりその上に普賢菩薩像が座しており、中棧なしの12mm厚の甲板だけではそれらの荷重を支えるには強度が不十分であろう。また、岩彫刻が施されている部材は杵組本体への接着のみで矧ぎ合わせされ、接着剤の劣化により剥がれ落ちている箇所がみられる。彫刻が複雑に入り組んでいるため、彫刻の邪魔をしないようにホゾ加工を1つ1つに施すことは難儀である。それを考慮すると、矧ぎ合わせするのではなく一材で部材を制作し、杵を組み上げる方法が最良であったと思われる。

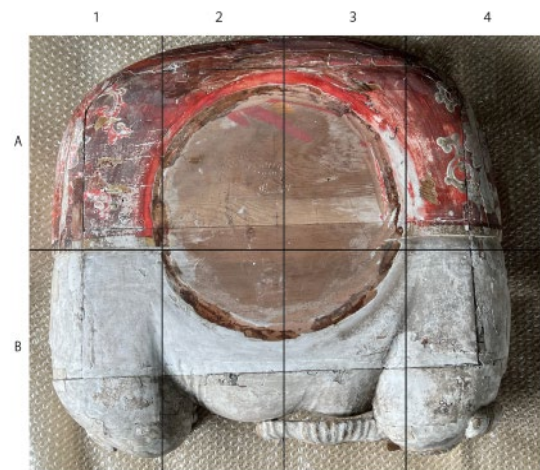
図 13 白象台座上面

白象台座における上面(図13)、正面(図14)、背面(図15)、側面(図16)の画像からそれぞれの彩色の特徴を確認する。白象台座の上部画像からみると、白象台座の前後で白色部分と赤色部分に二分される(図13)。

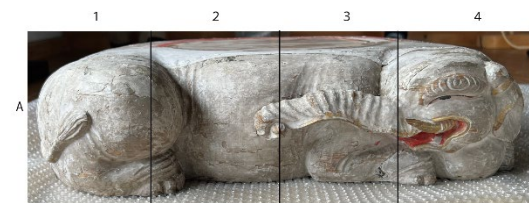
図 14 白象台座正面

正面の白象台座の部分については、白象の口の中に紅が塗られており、その口の周りには金箔が貼られている。体の部分は白色顔料で塗られている(図14)。背面は全面と同様に白色で塗られた表面の上から赤色で塗られており、纏網模様が描かれていたが剥落が激しかった(図15、16)。側面については白色の部分と赤色の部分

正面の図 14 における色彩をカラーチャートで記述する。A1: 白色 KN-93、白色（灰色）KN-87 A2: 白色 KN-93、白色（灰色）KN-87 A3: 白色 KN-93、白色（灰色）KN-87 A4: 白色 KN-93、白色（灰色）KN-87、黒色 KN-25、赤色（濃）K05-30T、金 K27-60L、側面（図 15）については A1: 赤（真紅）K07-40X、青 K75-40L、A2: 赤（紅）K07-40X、赤（紫濃彩）K09-40L、A3: 白色 KN-93、白色（灰色）KN-87、A4: 白色 KN-93、白色（灰色）KN-87。

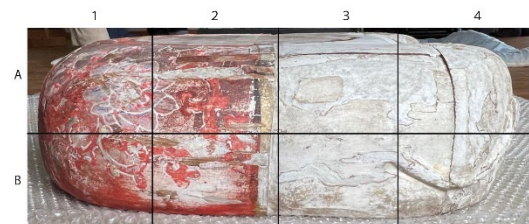
図 16 白象台座側面

に二分されている（図 16）。白象台座の像全体に塗られた白色顔料については木彫に和紙が貼られた上から塗られている。当初、乾燥と経年劣化のため剥落が激しく、剥落止めの膠を使って定着させた（様式編にて詳しく説明：上原・馬場, 2024）。

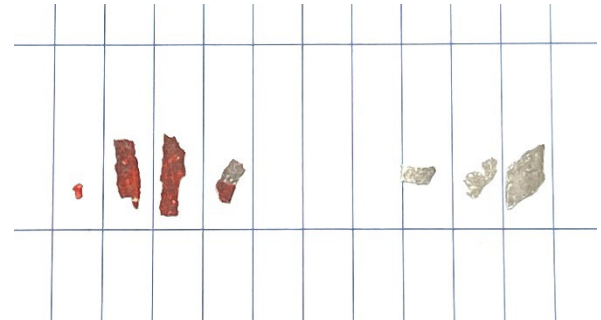
図 20 白象台座からの剥落片

象からの剥落片については視認できる色味として赤色と白色であり、これは上記の図 13 にあるように白色部分と赤色部分に二分された見た目と一致する。また、図 21 における岩座からの剥落片については白色部分と赤色部分に加えて暗緑色の剥落片があり全体に緑青や黒で覆われた岩座全体の一部の暗緑色の部分が剥がれたと理解できる。ただし剥落部分は白象からと岩座からの剥落が混ざってしまった部分もある可能性がある。

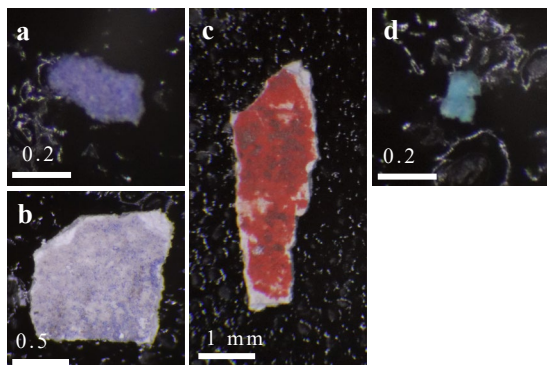
図 22 岩座から剥落した小片

岩座から剥落した小片には、青色 (図 22a、b)、赤色 (図 22c)、緑色 (図 22d) を呈するものがみられた。各小片から得られた半定量分析

岩座から剥落した小片の化学分析結果から、赤色小片に辰砂もしくは硫化水銀、青色小片に青金石もしくはウルトラマリンブルー、緑色小片に孔雀石（緑青）が使用されたと考えられる。

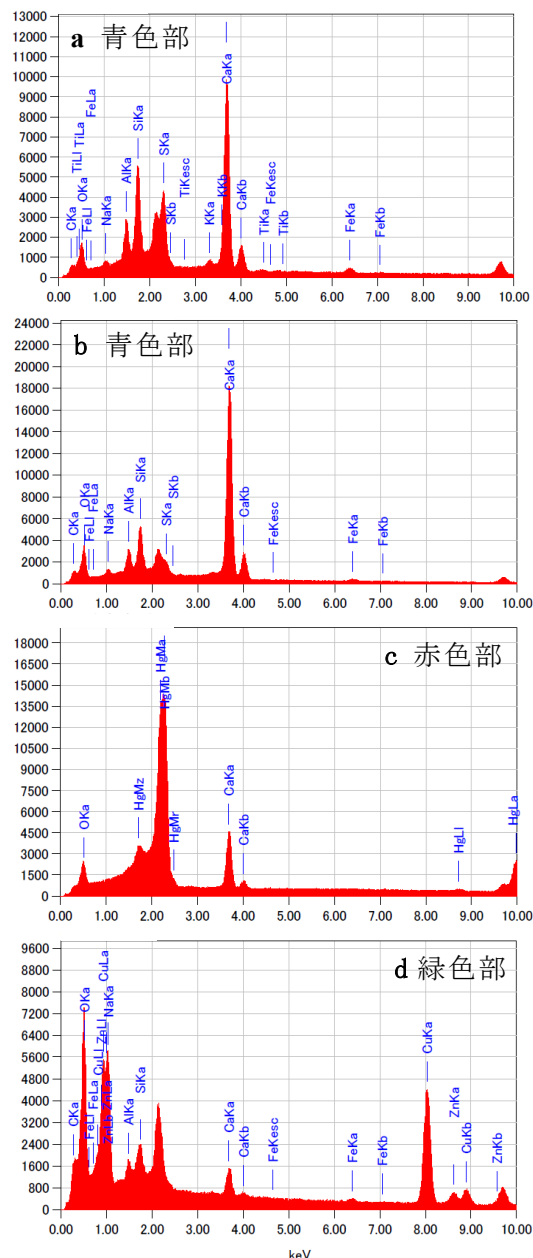
EDS 分析の結果、青色の小片から主にカルシウム、珪素、硫黄、アルミニウム、ナトリウム、カリウムと (図 23a、b)、少量の鉄やチタンが検出された (図 23a)。これらの元素が青色部由来と仮定すると、その構成元素と色の特徴から天然鉱物の場合、青金石 [lazurite、化学式： $\text{Na}_7\text{Ca}(\text{Al}_6\text{Si}_6\text{O}_{24})(\text{SO}_4)\text{S}_3\cdot\text{H}_2\text{O}$ ] と推定される。青金石の理想式はカリウムを含まないが、自然界では青金石中のカリウムによるナトリウムの一部置き換えが知られているため (例えば、Deer et al., 2004)、カリウムの検出は同定結果と矛盾しない。しかし、1828 年にはじめて合成された青色の人工顔料である「ウルトラマリンブルー」( $\text{Na}_{6-10}\text{Al}_6\text{Si}_5\text{O}_{24}\text{S}_{2-4}$ ; Osticioli et al., 2009) も天然鉱物である青金石を模した化学的特徴を持つため、本研究の分析結果 (図 23a、b) からは、岩座から採取された小片の青色部に使用された顔料が天然鉱物もしくは人工顔料であるかを断定することは困難である。

図 22 c の赤色の小片から得られたスペクトル (図 23 c) では、約 2.2 keV に半価幅の大きなピークが観察された。この太いピーク幅は、水銀の  $M\alpha$  線と硫黄の  $K\alpha$  線 ( $\text{SK}\alpha = 2.307 \text{ keV}$ 、 $\text{Hg}M\alpha = 2.195 \text{ keV}$ ) の重複によるものであり、赤色部に硫化水銀が含まれることを示唆する。含まれる元素種と色の特徴から天然鉱物であれば辰砂 (化学式： $\text{HgS}$ ) と同定されるが、今回のケースでは人工水銀朱 ( $\text{HgS}$ ) の可能性も等しく考えられる。人工水銀朱の製法は中国最古の練丹術の書物「周易参同契」(紀元 142 年頃成

(a、b) 青色部、(c) 赤色部、(d) 緑色部  
図 23 岩座から剥落した小片の半定量分析結果。分析結果 a~d は、図 22 の小片 a ~ d からそれぞれ得られた。

銅と亜鉛が含まれることがわかる。緑色を呈すること、銅を含むこと、図 23 の他試料から得られたスペクトルと比べて炭素のピーク強度が相対的に高い傾向を示すことから、孔雀石（マラカイト）〔化学式： $\text{Cu}_2(\text{CO}_3)(\text{OH})_2$ 〕を主成分とする可能性が高い。いわゆる緑青である。

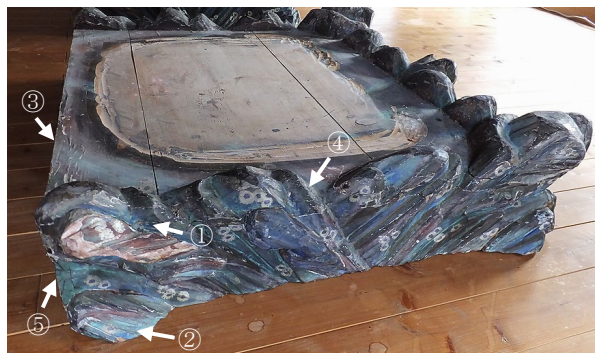
図 24 岩座における試料採取箇所①～⑤

図 24 にみられるように岩座には色調の異なる青色～緑色の部分がある。これらを検討するため、図 24 に示す岩座表面の①～⑤の箇所から直接試料が採取された（採取者：馬場良治）。採取された試料は微小片～粉末状である。肉眼でみられた青色～緑色の色彩は、青色と緑色部の割合によって変化するように見受けられる。実体顕微鏡下で観察した結果、試料には青色もしくは緑色のものに加え、青色と緑色が不規則に混在したものが存在する（図 25）。図 24①～⑤の小片から得られた分析結果は、いずれも同じ傾向を示したため、代表的な結果のみを図 25 に示す。

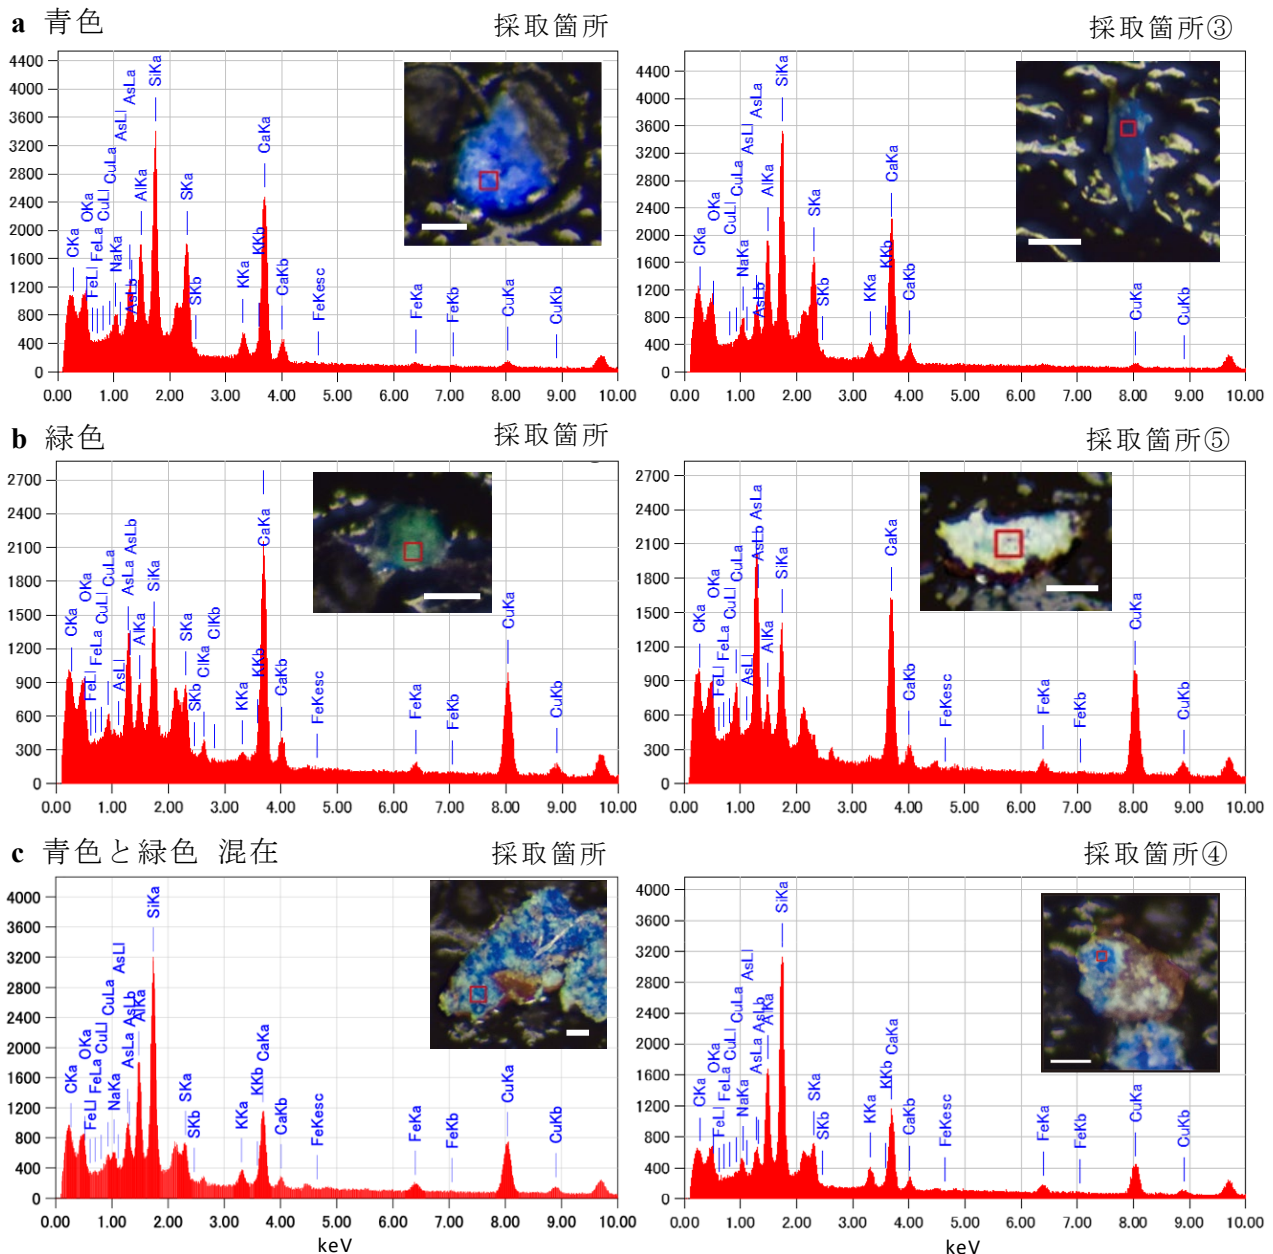
青色試料から得られたスペクトル（図 25a）は、剥落した青色小片から得られたスペクトル（図 23a b）とよく似ており、おもにカルシウム、珪素、硫黄、アルミニウム、ナトリウム、カリウムから成る。このことから岩座から直接採取された試料の青色の顔料は、剥落した青色小片と同様（図 23a, b）、ウルトラマリンブルーもしくは青金石と同定される（図 25a）。採取された青色試料からは、ヒ素（ $\text{As}L\alpha = 1.282 \text{ keV}$ ）と少量の銅が検出された（図 25a）。これは、次に述べる緑色部のわずかな混入によるものだろう。

緑色試料から得られたスペクトル（図 25b）は、青色試料と比べて、銅とヒ素の割合が顕著に増加する。銅に富む点は、緑青の使用が想定される剥落した緑色小片の化学的特徴（図 23d）と一致するが、岩座から採取された緑色試料のみからヒ素が検出されるため、その化学的特徴から花緑青〔酢酸銅と亜ヒ酸銅(II)の複塩、化学式： $\text{Cu}(\text{C}_2\text{H}_3\text{O}_2)_2 \cdot 3\text{Cu}(\text{AsO}_2)_2$ 〕の使用が推定される（図 25b）。

図 25c に示す青色と緑色が混在した箇所から得られたスペクトルは、上述の青色と緑色試料のスペクトルの中間的な特徴を示すことから、すなわちウルトラマリンブルー（もしくは青金石）と花緑青を含むと考えられる。

図 25 岩座より直接採取された青色 (a) , 緑色 (b) , 青色と緑色が混在する (c) 箇所の実体顕微鏡写真と半定量分析結果. 実体顕微鏡写真中のスケール (白線) はすべて 0.1mm, 赤枠は分析エリア. 各スペクトル右上の採取箇所は図 24 の①～⑤と同じ.

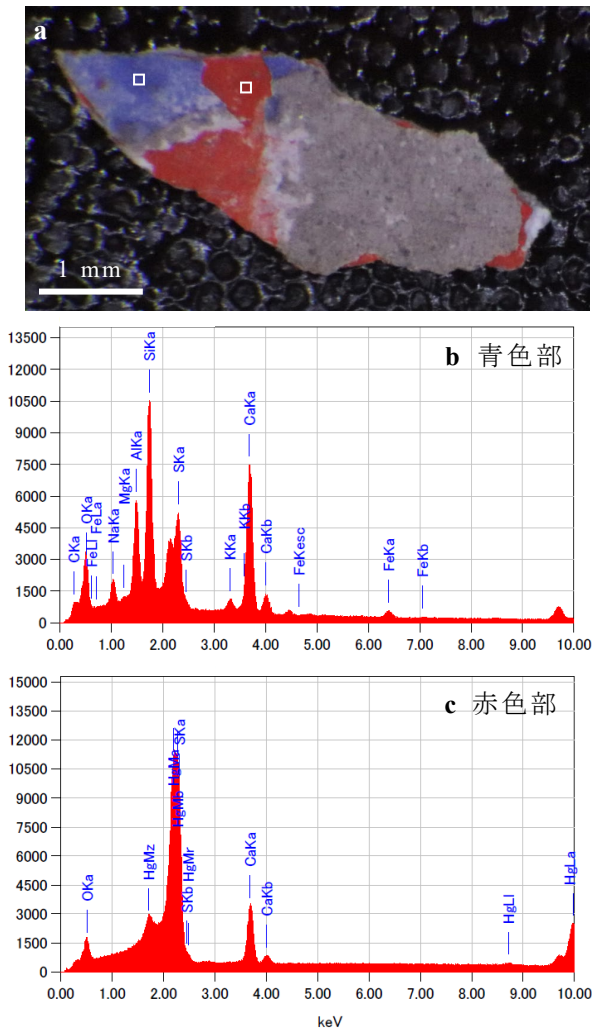
白象台座から剥落した小片は主に青色部と赤色部からなる（図 26a）。青色部と赤色部いずれからもカルシウム炭酸塩由来と推定されるカルシウムと炭素が検出された（図 26b, c）。これは下地に貝胡粉が使用されていたことを示唆する。

EDS 分析の結果、青色部からは主に珪素、カルシウム、アルミニウム、硫黄、ナトリウム、カリウム、少量の鉄、マグネシウム、炭素が検出された（図 26b）。一方、赤色部からは水銀と硫黄の強いピークが検出された（図 26c）。これらの結果は、岩座の青色、赤色の剥落小片から得られた結果と類似している。したがって、白象台座には青色顔料としてウルトラマリンブルー（もしくは青金石）、赤色顔料として人工水銀朱（もしくは辰砂）が使用されたとはいえる。

図 26 白像台座から剥落した小片(a)と半定量分析結果 (b, c)。aの□は分析エリアを表し、青色部(b)、赤色部(c)を分析した。
