2010年と2023年の梅雨前線豪雨により山陽小野田市の厚狭地区 において発生した浸水被害の特徴と比較解析

Characteristics and Comparative Analysis of Flood Damage Caused by Heavy Rainfall from Baiu-front the 2010 and 2023 in the Asa Area of Sanyo Onoda City

山本 晴彦¹, 古場 杏奈²

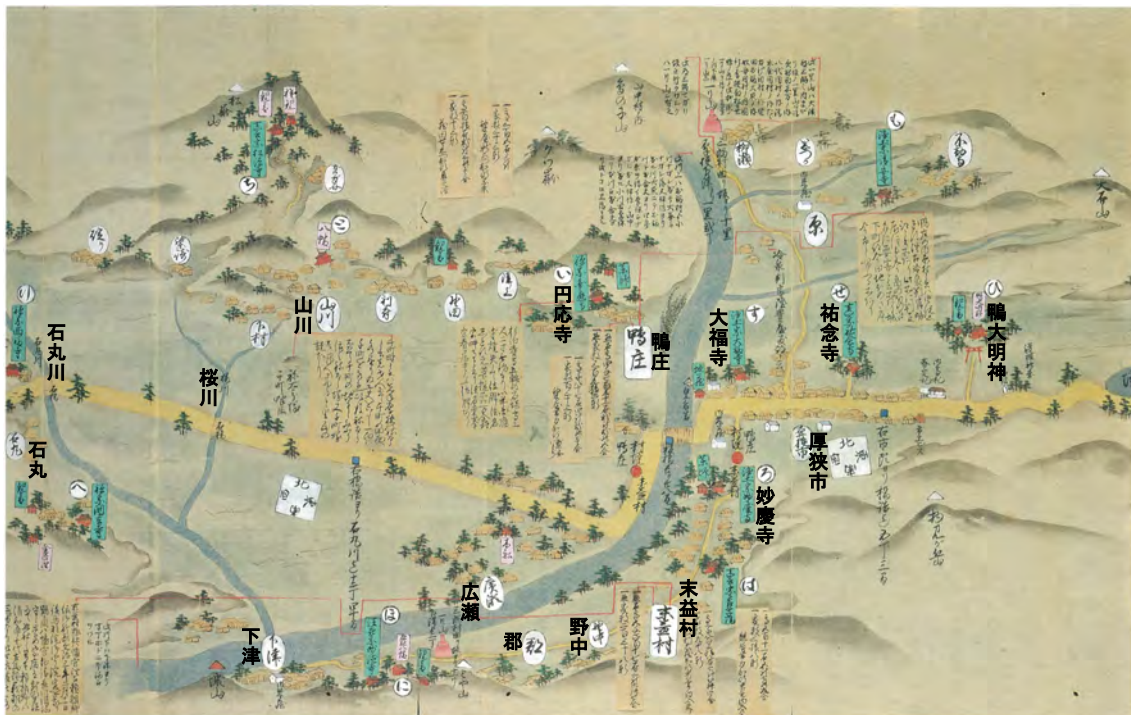
図 6 には、『御国廻御行程記』に描かれた「厚狭市、殿町付近絵図」（山口県文書館所蔵、享保 2（1742）年作成）を示した。御国廻行程記は、萩藩主初入国などの際に、国内巡見の一定路線である（一）萩—阿武郡下田万村間、（二）阿武郡下田万村—同郡徳佐村野坂間、（三）阿武郡徳佐市—玖珂郡秋掛村亀尾川間、（四）玖珂郡山代本郷—同郡小瀬川間、（五）玖珂郡関戸村—佐波郡大崎村間、（六）佐波郡大崎村—豊浦郡赤間関間、（七）豊浦郡幡生—萩間の様子を、街道を中心に山・川・樹林・人家・寺社などを含めて図示した彩色絵地図である。本村・小村・郡名・寺・堂・本宮・小宮・家・蔵・番所・一里塚・高札場・村境・駕籠場・山名・古城山には特有の記号と彩色を施し、必要に応じ寺社旧跡などには起源沿革等を注記している（山田、1998）。

「厚狭市、殿町付近絵図」には、上から下に厚狭川が流れ下り、厚狭盆地の東西を走る「山陽道」が

描かれている。厚狭川左岸（図 6 では右側）には厚狭市が立地し、大福寺（浄土宗、寛永 8 年開基）、祐念寺（浄土真宗）、鴨大明神（現在は鴨神社）、妙慶寺（浄土真宗、現在は貞源寺）なども街道沿いに記されており、この一帯が厚狭の中心地であったことが伺える。その一方で、厚狭川右岸（図 6 では左側）は山陽道の街道沿いに並木は描かれてはいるものの、住家等の街並みは確認できない。

図 6 『御国廻御行程記』に描かれた「厚狭市、殿町付近絵図」（山口県文書館、1989）

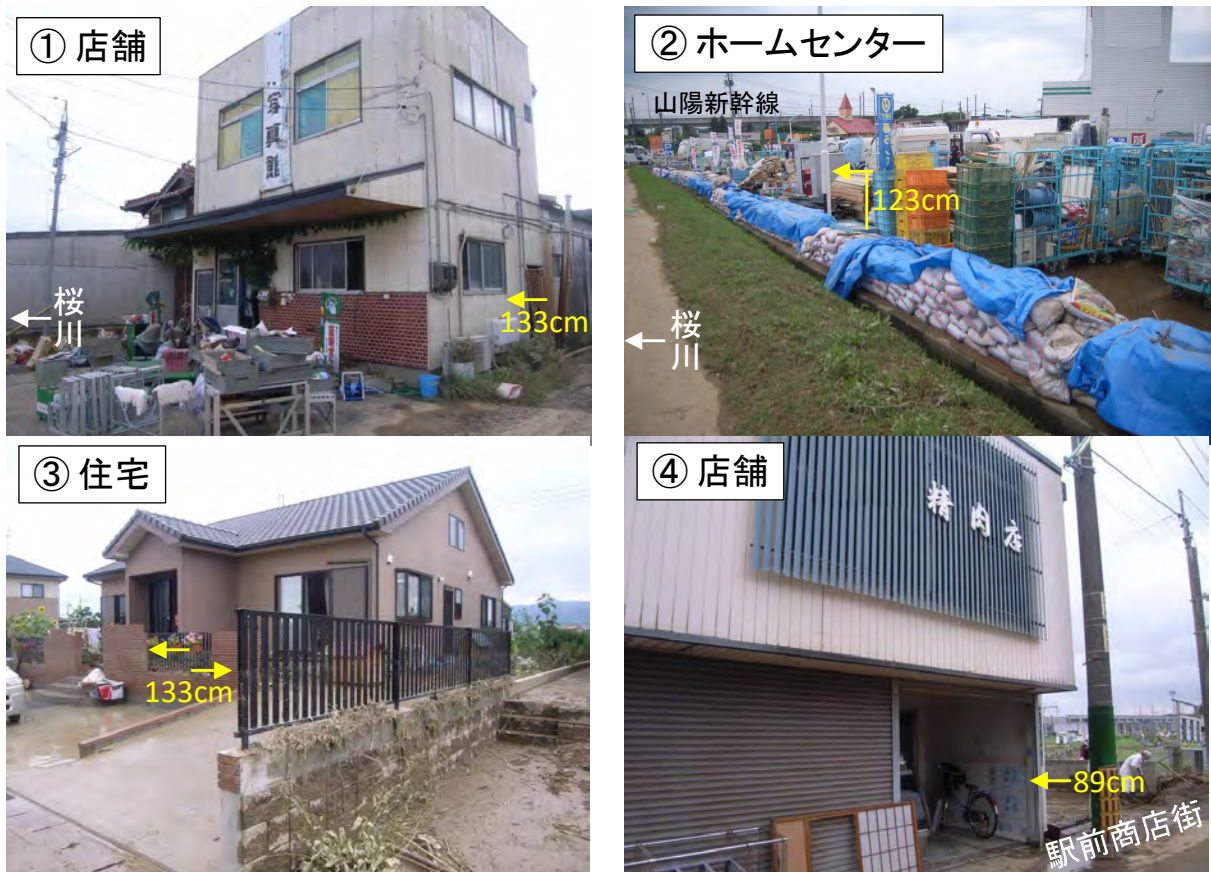
写真3 2010年水害による厚狭地区の浸水被害 (①~④の位置は図9に示す。山崎ら、2010) (浸水深 (cm) は地盤からの高さを示す)

写真3.1は、桜川西岸に立地する店舗の被害状況を示している。厚狭駅新幹線口南側の浸水は、東側の厚狭川西岸から西側の桜川方面に向かうほど浸水深が深くなっていることが図9からも伺える。厚狭地区では、桜川下流沿いでの浸水深が最も深いことが、後掲する図15の洪水浸水想定区域図(計画規模)で示されている。本地区では、厚狭川の増水による避難準備情報の発表は13日の16時25分で、厚狭地区では最も早い時刻に発表されている。写真に示した店舗の浸水深は133cmで、この周辺も同様に非常に深い浸水深となっている。しかし、店舗から北に約50mに位置する比較的新しく建設されたアパートでは基礎を上げて建てられているため、実質的には床上約50cmの浸水被害に止まっている。

写真3.2の大規模店舗は、写真3.1から桜川上流約600mに位置し、従来は水田であった低平地のくぼ地に建設されている。盛土により地盤を高くする造成工事を行っていないことから、東側に隣接する道路よりも低い位置に建屋が立地している。これにより、桜川からの溢水により道路を越えて敷地内に洪水流が流入し、浸水深が123cmまで達し、店舗内外に陳列している商品が廃棄せざるを得ない状況となっている。被害の程度は、土地の造成や盛土、建物施工時の基礎上げなどにより大きく異なっており、水害常襲地では微地形、比高(周辺との高低差)、水路や小河川の配置、水害履歴など、水害の発生リスクに関する情報収集の重要性が改めて認識された。

写真3.3の戸建て住宅は、厚狭川西岸の新興住宅地の一面にあり、浸水深は133cmまで達している。この住宅のある一帯は、昔は木材などの資材置き場であったことが近隣住民へのヒアリング調査で明らかになっており、標高が周囲より低い(図9)ことから、浸水深が深くなったものと推察される。しかし、本住宅では高く盛土をして建てられていたため、

実質的には床上約20cmの被害に抑えられている。

写真3.4はJR厚狭駅在来線口(北口)から厚狭川西詰まで続く駅前商店街に立地する商店で、商店街は鴨橋(浸水深58cm)の橋梁部から大きく下っているために、厚狭川西岸からの越流により、標高がやや高くなっている厚狭駅在来線口までの間が、写真3.4や写真2Dのような約90cm以上の浸水深(最大で114cm)となっている。被害を受けた商店街の住民によると、前年の2009年7月21日の豪雨時にも床下浸水(20~30cm)の被害が生じたと述べており、桜川沿いと同様に周囲より標高が低い微細な地形的特徴から、水害が発生しやすい地域であると言える。被災した厚狭商店街は長年続いている商店が多く連なっている。商店における浸水被害は商品の水濡れや衛生面の観点で住宅以上に重大である。営業の再開が非常に困難な店舗も少なくないと考えられ、商店街の復興への影響が懸念される。なお、筆者らは本豪雨により浸水被害を受けた商店に対して、商工会議所の協力により2013年にアンケート調査を実施しており、再開されずに廃業した店舗は被災前後で約25%に達している(小林ら、2015)。

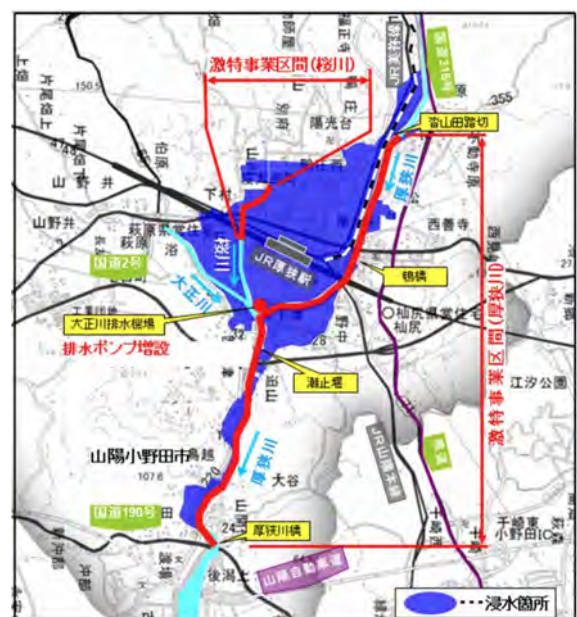
山口県では本豪雨の規模の洪水による浸水被害の軽減を目的に、平成22年度から厚狭川・桜川の「激特事業区間」において、河道の掘削および拡幅、築堤、護岸・橋梁の整備、排水ポンプの増設等の取り組み(山口県宇部土木建築事務所、2013)を進め、平成31年度に完了している(図10)。

図10 厚狭川の河川激甚災害対策特別緊急事業(激特事業)の概要(山口県宇部土木建築事務所、2019)

写真 6 に示した建物が立地するエリアは、2010 年水害ではさらに甚大な浸水被害を受けており、写真 3.2 に示したホームセンターでは今回の水害では 60cm の浸水深となっているが、2010 年水害では 133cm の浸水被害となっている。なお、2023 年水害では厚狭川の外水氾濫が生じなかったことから、厚狭川西岸の駅前商店街（鴨橋と厚狭駅北口の間）や厚狭駅南側の広瀬地区では浸水被害は発生しておらず、図 10 で紹介した「厚狭川の激特事業」による効果によるものと推察される。

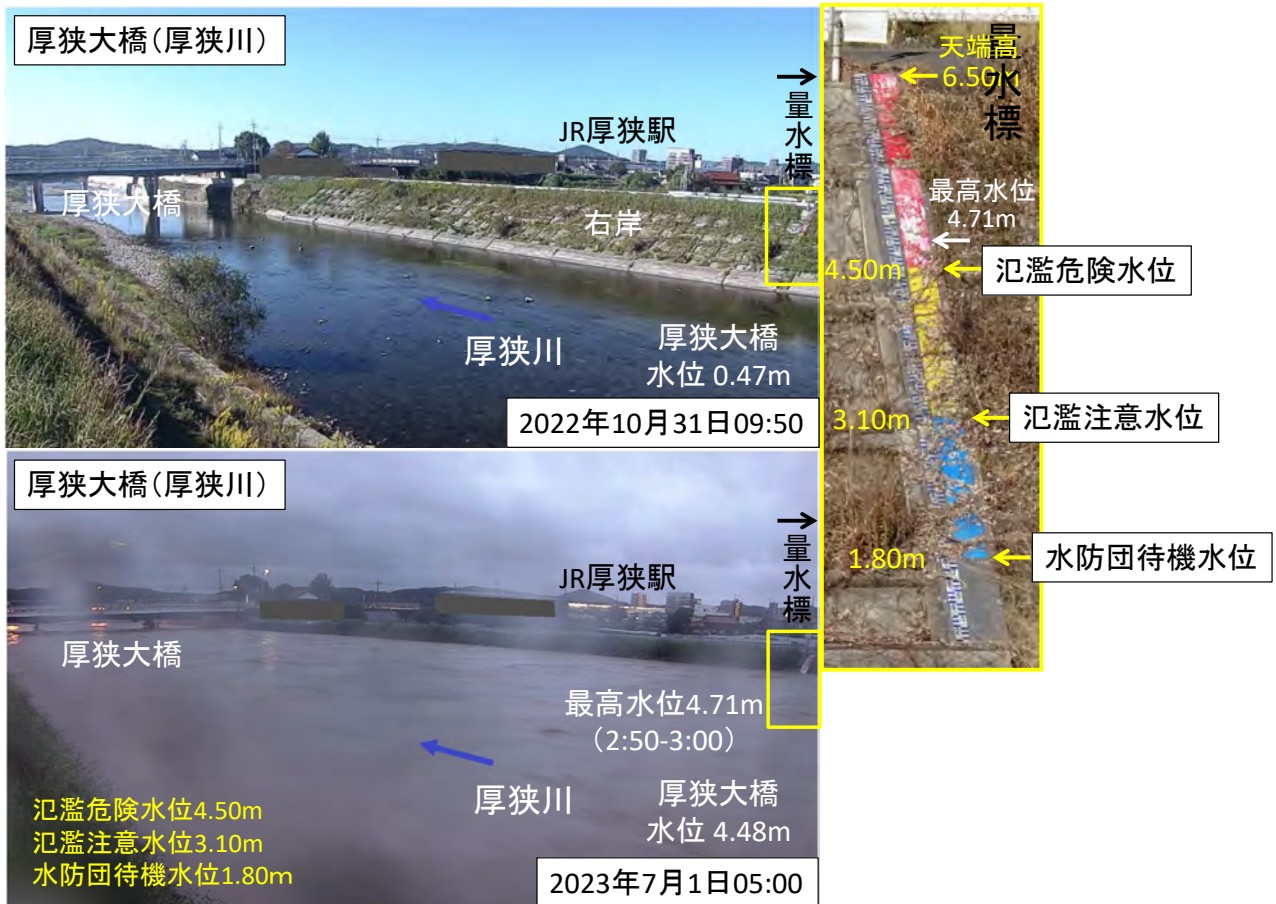
写真4には、平常時(2022年10月31日9時50分)と今回の増水時(2023年7月1日5時)における厚狭川厚狭大橋付近の監視カメラ画像を示した(山口県、2023)。上段の平常時の画像(2022年10月31日9時50分)は、厚狭大橋での水位が0.47mのもので、量水標に示された水防団待機水位の1.80mを大きく下回る水位状況を示している。下段の増水時の画像(2023年7月1日5時)は、厚狭大橋での水位が4.48mのもので、量水標に示された氾濫危険水位の4.50m付近まで水位が達した状況を示している。2023年豪雨では、最高水位が4.71m(1日2時50分から3時)であったことから、天端高の6.50mには達せず、外水氾濫が発生しなかった。このように、監視カメラ画像によるリアルタイムでの水位の監視は、厚狭地区における避難開始の判断として有効な情報であることがわかる。

写真4 平常時(2022年10月31日9時50分)と増水時(2023年7月1日5時)における厚狭川厚狭大橋付近の監視カメラ画像(山口県、2023)(筆者らが加筆)および厚狭川右岸に設けられた量水標

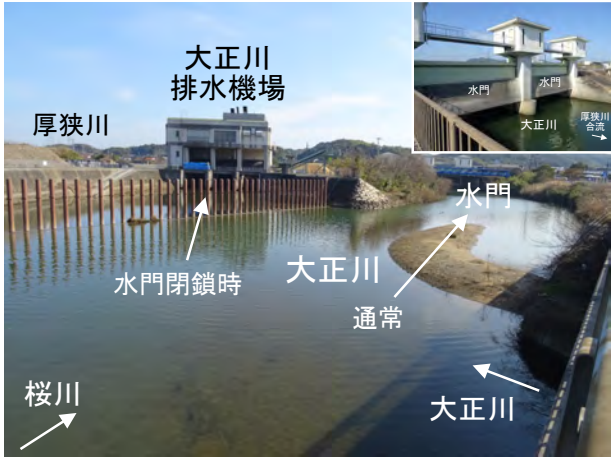
写真5に示した大正川が厚狭川に合流する地点に設けられた大正川排水機場・水門（山口県宇部土木建築事務所、2012）では、図12に示したように外水（厚狭川）の水位が増水により高くなったことから、厚狭川から大正川にバックウォーター現象による流入を防止するために水門を閉鎖した。これにより、ポンプ場ではポンプ3基が稼働したものの、排

水能力（39 t/秒）が追い付かず大正川や桜川の水位が上昇し、さくら橋では左右の堤防高を水位が越えて溢水が生じ、周辺へ洪水流が流入して浸水被害が発生したものと推察される。なお、流木によりポンプ2号機の故障が生じたが、既に復旧している（山陽小野田市議会総務文教常任委員会、2023a）。

写真5 大正川排水機場・水門
(2023年8月10日撮影)

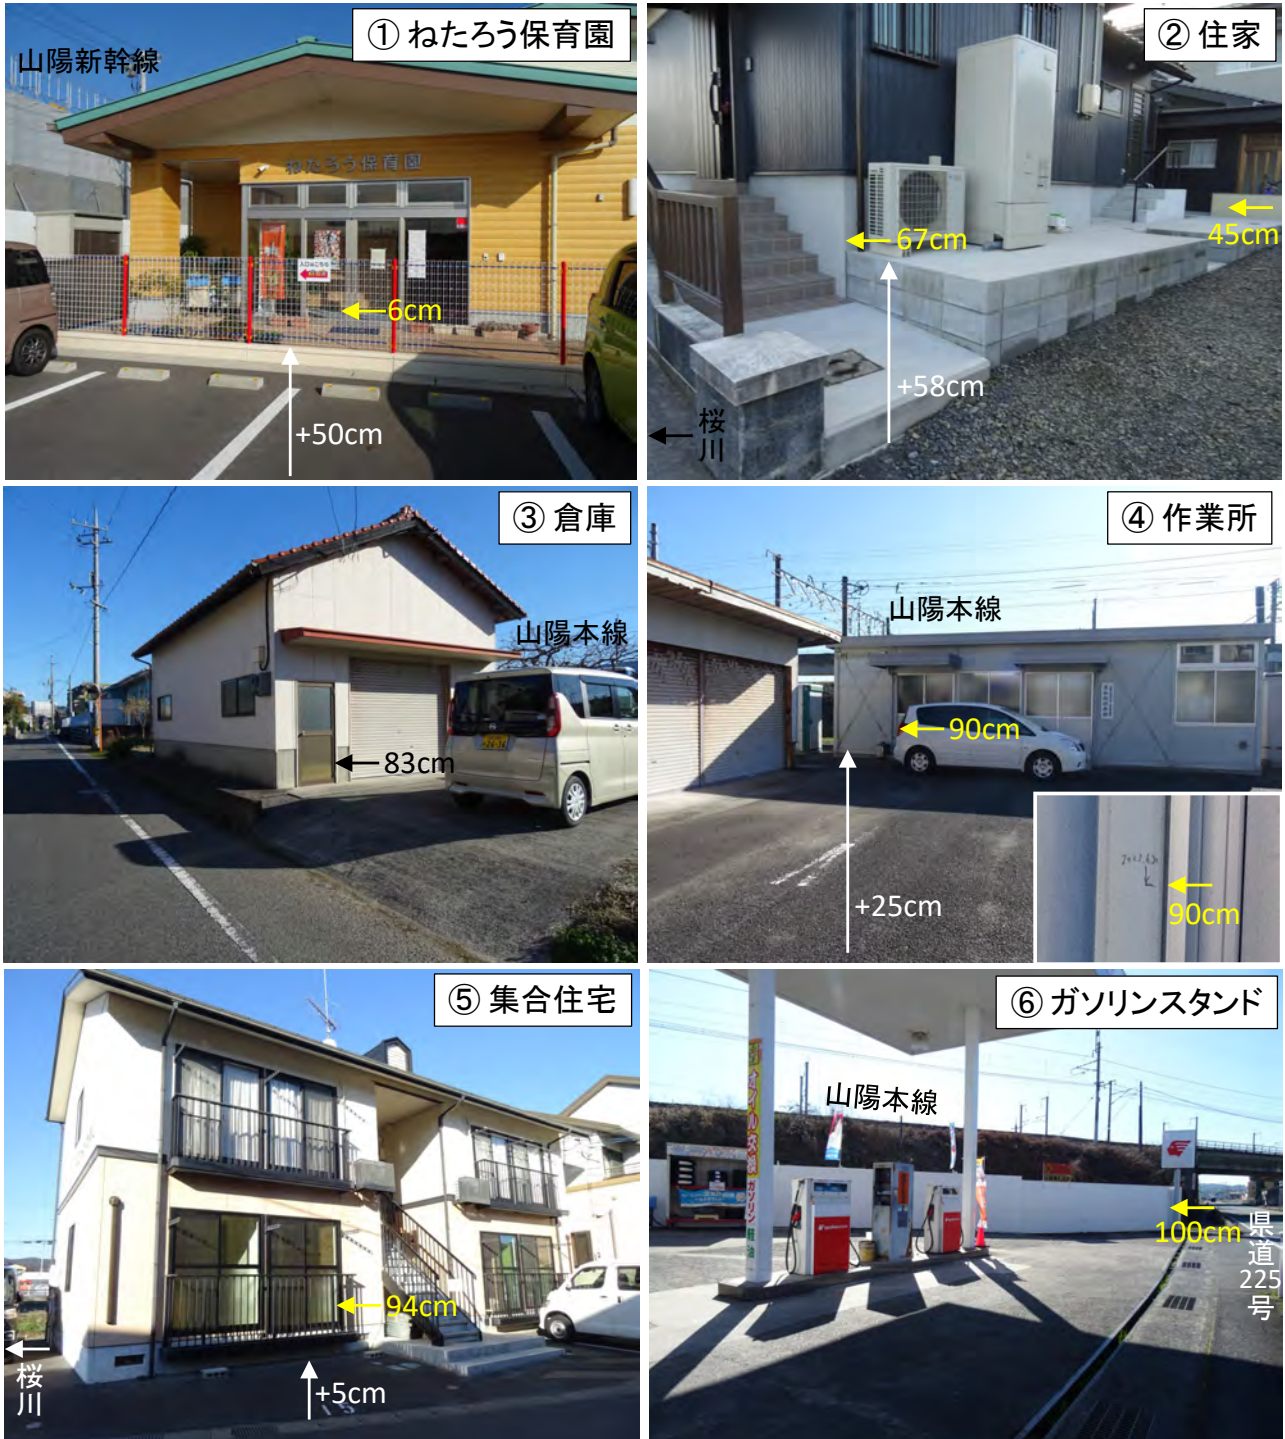
それでも、保育園では写真 6.1 に示した玄関ドアで 7cm の浸水が確認されており、園舎に洪水流が流入して、図 14 に示したように床上浸水の被害に見舞われている（山陽小野田市議会民生福祉常任委員会、2023a,b）。復旧には 1,820 万円の経費を見込んでおり、現在は「居ながら工法」により順次各部屋の改修工事を行っている（宇部日報、2023）。

写真 6.2 は 1970 年代に桜川の西側に開発された住宅地に立地する住家であり、奥の住宅は当時の建物、手前の住宅は幾度となく浸水被害に見舞われたことから、嵩上げをして新築した住宅を示している。

写真 6 2023 年水害による厚狭地区の浸水被害（①～⑥は図 14 と一致）

今回の水害では旧住家は浸水被害に見舞われているが、現在住んでいる住宅は、嵩上げをしているため、浸水被害を回避している。写真 6.3 の倉庫、写真 6.4 の作業所、写真 6.5 の集合住宅は、厚狭駅北口の駅前通りから桜川に続く商店街通りに位置しており、周囲より標高が低くなっていることから、桜川からの洪水流が流れ込んで、くぼ地状の地形のために滞留して浸水被害が生じている。写真 6.6 に示したガソリンスタンドは県道 225 号（旧国道 2 号）に面しており、この付近も周辺よりもやや低い標高のため、県道北側と同様に、約 1m の浸水被害に見舞われている。

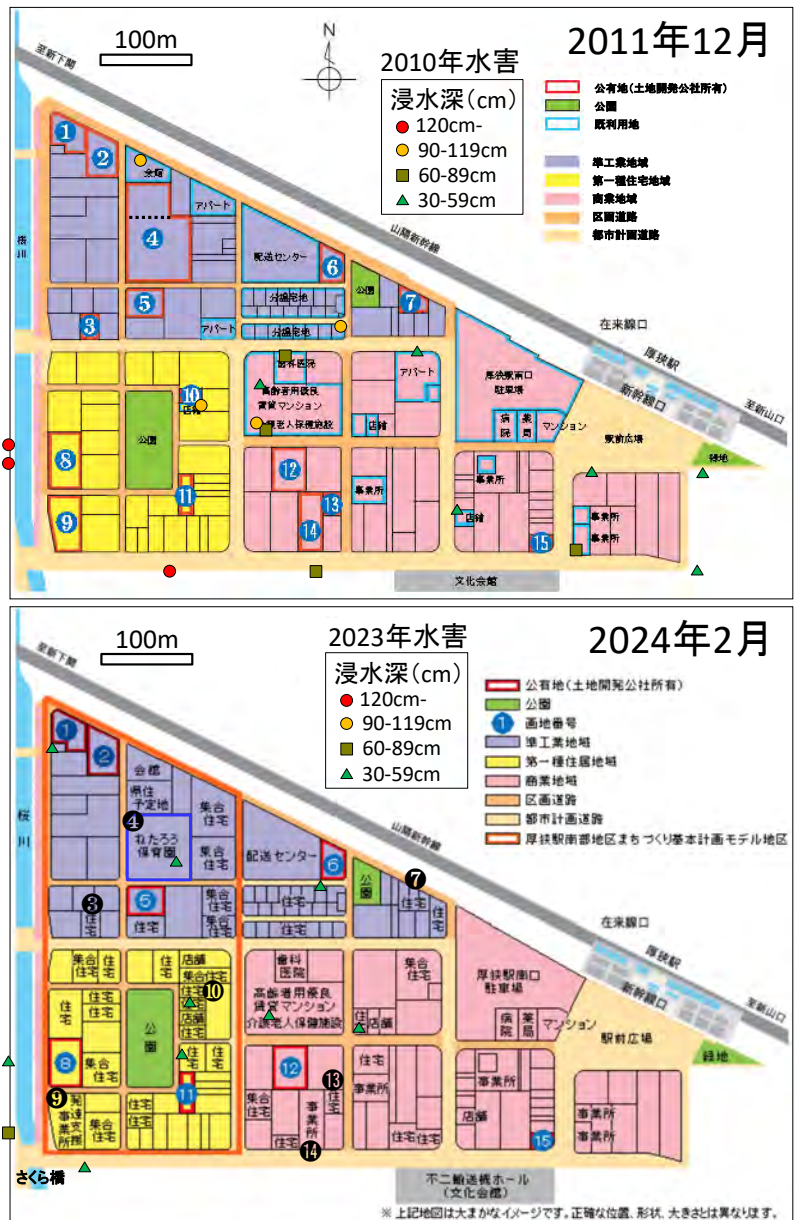
図 16 山陽小野田市土地開発公社の厚狭駅南部地区内の売却可能公有地（上：2011 年 12 月 28 日更新、下：2024 年 2 月時点）（山陽小野田市土地開発公社、2024 年のホームページに掲載された資料に基づいて筆者らが加筆。下図の③④⑦⑨⑩⑬⑭は 2011 年以降に売却された区画）

図16には、山陽小野田市土地開発公社が公表している厚狭駅南部地区内の売却可能公有地の地図を示しており、上段が2011年12月(2010年水害後)、下段が2024年2月(2023年水害後)の状況である(山陽小野田市土地開発公社、2024)。2011年12月の時点では、マンション、医院・薬局、高齢者施設、事業所、店舗、集合住宅、分譲住宅などが立地しているが、表5に示したように画地番号①～⑮の区画が売却可能公有地として公募されていた。12年が経過した2024年2月の段階で、③④⑦⑨⑩⑬⑭の7か所が売約済みで、売却された面積は55.6%と半分を超えている。その一方で、いまだに売却がなされていない公有地が半数弱に上り、2011年12月当時の売却額を13.7～44.2%も減額して売却を予定している。この背景には、山口県と山陽小野田市が2015年3月に公表した「厚狭駅周辺まちづくり構想」(山口県・山陽小野田市、2015)では、「2-8 宅建業聞き取り調査」において、「周辺に比べ、地価が高いや防災面での不安といった点が聞かれました。現在、防災対策が進められていますが、水害にあったというマイナスイメージがあることや南側に住む魅力のなさを指摘する意見もありました。」と述べられており、2010年水害による浸水被害をはじめ、幾度となく発生する浸水被害を目の当たりにして、購入を躊躇していることが要因の一つであると考えられ、筆者らのヒアリング調査でも同様な意見が得られている。
