2023年の梅雨前線豪雨により美祢市で発生した浸水被害の特徴と 2010年豪雨との比較解析

Characteristics of Flood Damage in Mine City by Heavy Rainfall of Baiu-front in 2023, and Comparative Analysis with Heavy Rainfall in 2010

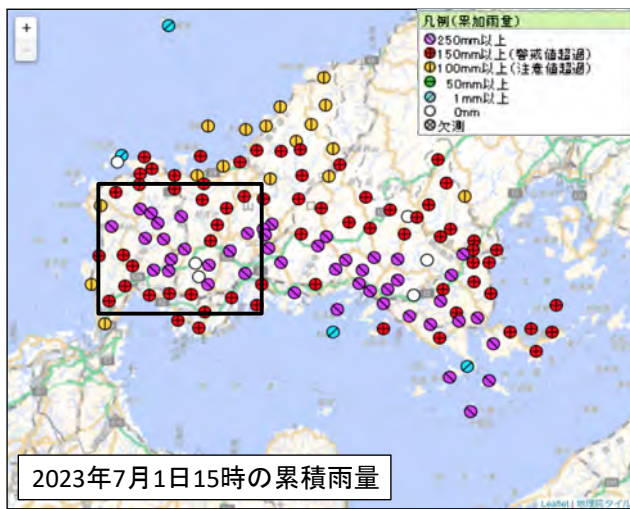
図1 2010年豪雨と2023年豪雨における累加雨量(mm)の分布図(山口県土木防災情報システムより転載・加筆、図中の口は図2の範囲)

図1には2010年豪雨と今回の梅雨前線による2023年豪雨における累加雨量(mm)を示した(山口県土木防災情報システムより転載・加筆)。2010年7月の豪雨では、累積雨量が250mmを越えている地点は県東部の山間部を除いて県北西部の響灘沿岸から県西部の美祢市や東に隣接する山口市西部付近にかけての範囲に限定されているのに対して、2023年の豪雨では県西部から県東南部の平郡島付

近にかけて帯状に分布しており、広い範囲で豪雨に見舞われていることがわかる。ここで示した累積雨量は、降り始めからその時刻までの雨量の合計量で、無降水が一定期間（通常は6時間）続くと、累加雨量がリセットされる。

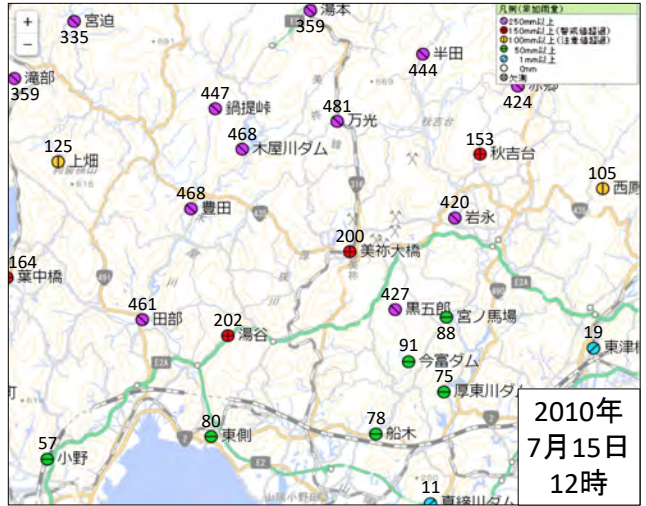
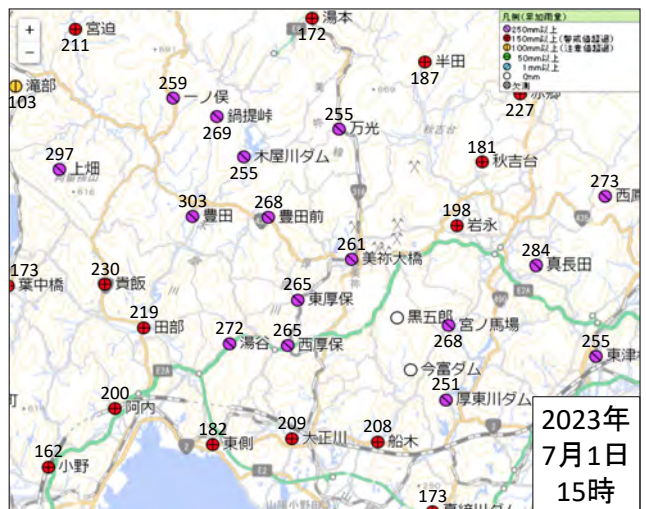
図2 2010年豪雨と2023年豪雨における累加雨量(mm)の分布図(山口県土木防災情報システムより転載・加筆、図中の口は図5の範囲)

図2には、図1の累加雨量の分布図を中国山地から厚狭川が南流する美祢市の市域を中心に拡大した図を示した。2010年と2023年を比較すると、前者で26か所の雨量観測局が、13年後の後の2023年には34か所と8か所増加しており、より詳細な雨量分布を把握することができる。2010年の累積雨量は、万光481mmを最高に、豊田および木屋川ダム468mm、田部461mm、鍋提峠447mm、半田444mm、黒五郎427mm、赤郷424mm、岩永420mmと、木屋川の上中流、厚狭川の上流などで豪雨に見舞われている。それに対して2023年の累積雨量は豊田の303mmを最高に、真長田284mm、西鳳山273mm、湯谷272mm、豊田前268mmなど、厚狭川、木屋川、厚東川の上中流を中心に250mmを超える豪雨を観測しており、両年において豪雨の時間的・空間的な相違が認められる。

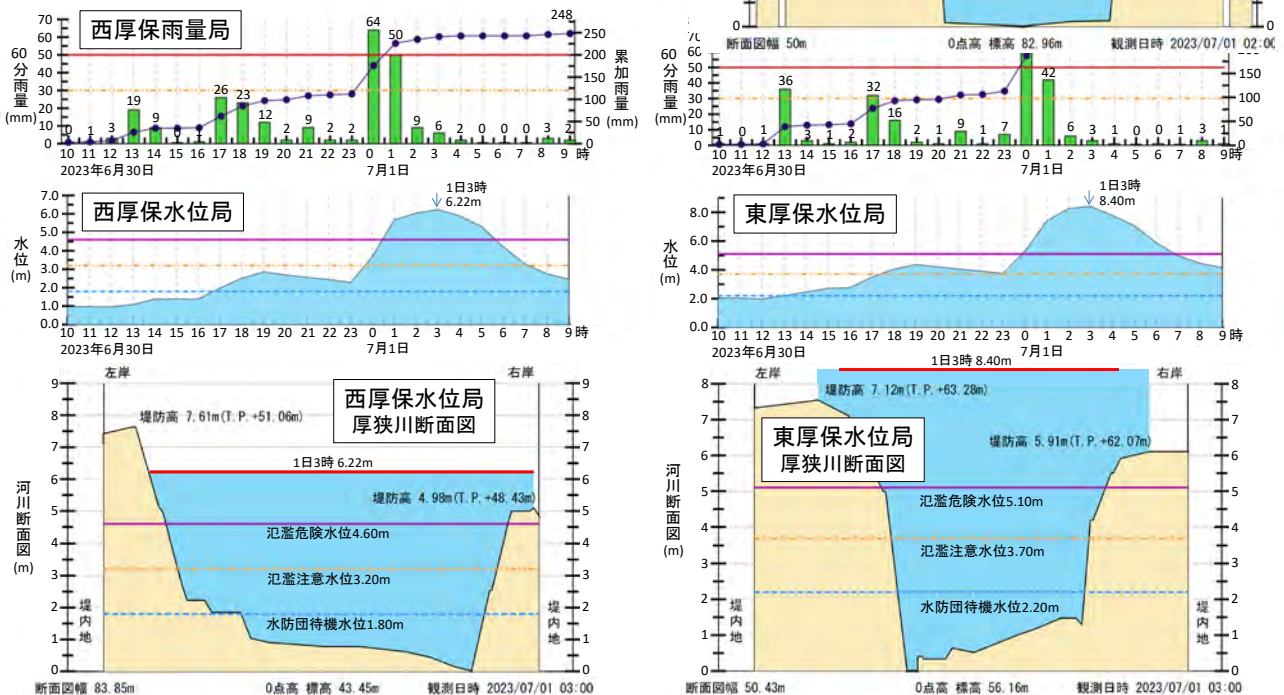
図4 2023年6月30日10時から7月1日9時までの美祢大橋、東厚保、西厚保の雨量・水位観測局における雨量・水位、気象防災情報の推移（山口県土木防災情報システムより転載・加筆）

図4には、2023年6月30日10時から7月1日9時までの美祢大橋、東厚保、西厚保の雨量・水位観測所における雨量と水位、気象防災情報の推移を示した（山口県土木防災情報システムより転載・加筆）。東厚保雨量局については、後掲する写真5.1で設置状況を示しているのので、参考にして頂きたい。

美祢市役所の西側に架かる美祢大橋の近傍に設置された雨量局では、6月30日の13時に時間雨量19mmの強雨を観測した後、夕方にかけてまとまった降水に見舞われている。しかし、夜はじめ頃には

小康状態になったが、翌日の7月1日0時には90mmの猛烈な雨を観測し、1時にも53mmの強雨を記録し、2時以降は徐々に終息して降り始めからの累積雨量は249mmに達している。この降水イベントにより30日夕方から夜のはじめに厚狭川の水位が上昇したものの、水防団待機水位の2.00mには達していない。しかし、その後の豪雨により水位が上昇し、氾濫危険水位の4.60mをわずかに超える4.61mを1日2時に観測し、その後は漸減して5時前には氾濫注意水位の3.00mを下回っている。美祢大橋水位局における厚狭川の断面図をみると、兩岸の堤防高5.00mに迫る高水を記録しており、ここでは紹介していないが、河道の屈曲部に位置する国道435号沿いの美祢市浄化センターでも浸水被害が生じている。なお、30日の16時20分に大雨警報（土砂災害）、18時38分に洪水警報が発表され、23時25分に土砂災害警戒情報、同35分に大雨警報に浸水害が追加され、美祢市からの避難指示が同50分に市内全域に発令されている（美祢市、2023）。

東厚保雨量局では、6月30日の午後、美祢大橋雨量局よりは雨量強度が強い強雨に見舞われているが、ほぼ同様の降水イベントとなっている。7月1日の0時には74mm、1時には42mmの強雨を観測しており、累積雨量は美祢大橋雨量局とほぼ同値の244mmを記録している。本豪雨により、井ノ尻橋に設置された東厚保水位局では、6月30日の23時を過ぎて水位が急激に上がりはじめ、1時間後の1日0時には氾濫危険水位の5.10mを超え、3時には8.40mの最高値を観測している。この高水により、図4の東厚保水位局の厚狭川断面図では、兩岸とも水位が堤防高まで達し、厚狭川の各所では外水氾濫により広域で浸水被害が生じた。また、厚狭川支流の麦川流域でも甚大な浸水被害が発生した。

西厚保雨量局でも、東厚保雨量局と同様な降水イベントを観測しており、累積雨量は248mmを記録している。西厚保水位局でも30日23時から水位が急激に上昇しはじめ、翌日の1時前には氾濫危険水位の4.60mを超え、3時には6.22mの高水を観測している。これにより右岸の堤防高4.98mを大きく超える水位となっており、現地調査でも外水氾濫が確認できるが、右岸では住宅などが立地しないため、甚大な住家被害は生じていない。

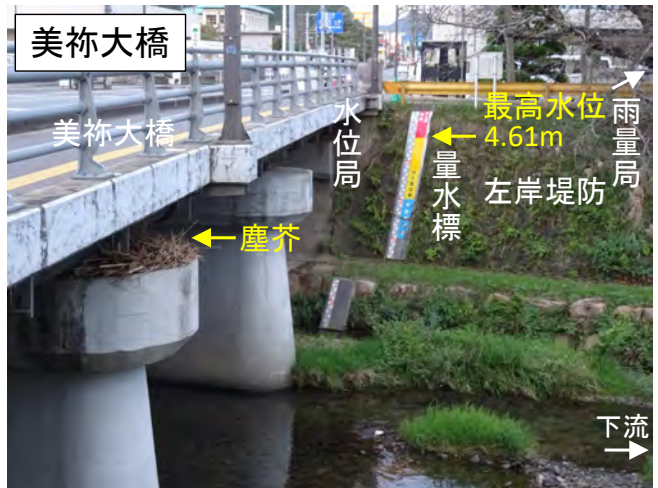
写真 1.1 厚狭川的美祢大橋に設置されている量水標と左岸(東岸)と橋脚における塵芥の状況

写真1.1には美祢大橋の左岸(東岸)に設けられた量水標を示しており、左岸堤防の天端近くまで水位が上昇し、左岸と橋脚には塵芥の痕跡が確認でき、この高さまで厚狭川の水位が上昇していたことを物語っている。

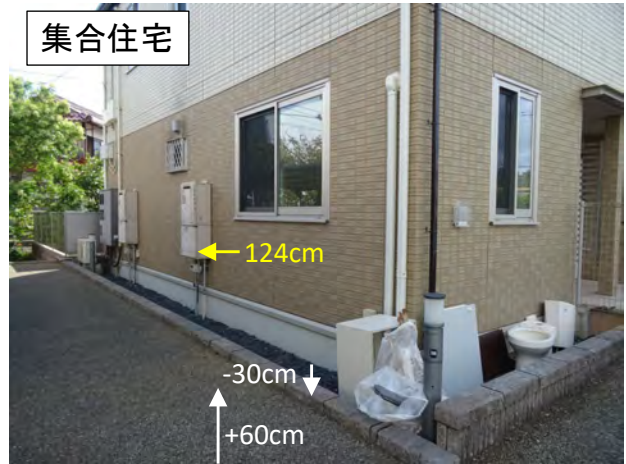
写真1.3 集合住宅における浸水の痕跡（地盤からの高さ、cm）

写真1.2に示した高齢者施設の南には3棟の集合住宅が立地しており、ここでも基礎から124cmの高さに浸水の痕跡（地盤から高さ60cmに集合住宅の通路があるが、基礎は30cm下げて設けられている）が確認できる（写真1.3）。ここでは、被災から3か月が過ぎた10月上旬において、室内の壁紙やフローリングの張替えの工事が行われていた。

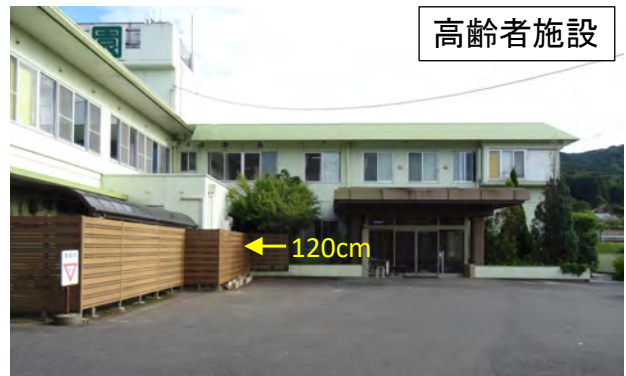
写真1.4 高齢者施設（養護老人ホーム）における浸水の痕跡（地盤からの高さ、cm）

写真1.4に示した厚狭川南岸の堤防に近接する高齢者施設（養護老人ホーム）では、玄関前で1.2mの浸水痕跡が確認できる。理事長へのヒアリング調査では、2010年の水害（山口県健康福祉部厚政課、2021）では約40cmの浸水深に止まっていたが、2023年豪雨の水害はこれを大きく上回り、1階の備品類、ベッド、入浴用機材、調理機材、洗濯用機材など、ほぼすべてが浸水により使用できない状況に陥ったと述べている。浸水時には停電が発生したことによりエレベーターが停止したため、1階の入居者17人をスライドシートに乗せて職員が2階に引き上げたこと証言している。また、送迎用の自動車5台が水没し、使用不能となっている。通所型サービスは8月21日に再開し、2階に移動した入居者は9月26日になって1階に戻り、ほぼ平常時の業務に復帰している。

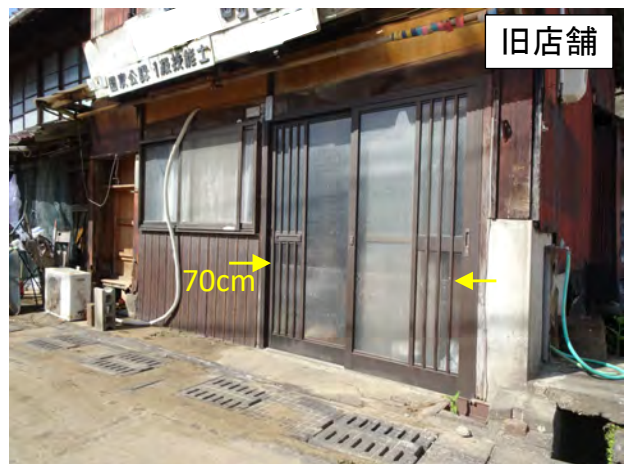
写真 2.1 旧店舗における浸水の痕跡（地盤からの高さ、cm）

図 10 には、厚狭川支流の麦川川流域における浸水深の分布を、写真 2.1～写真 2.9 には麦川地区における浸水被害の状況を示した。前掲した麦川簡易型水位計が設けられた麦川大橋の西詰から北に延びる道路沿いには、大嶺炭鉱の創業により商店が連なっていたが、現在は商いを終えた旧店舗が確認できる。写真 2.1 は時計店の旧店舗における浸水痕跡を示し

ており、地盤から 70cm の高さに浸水痕跡が確認できる。

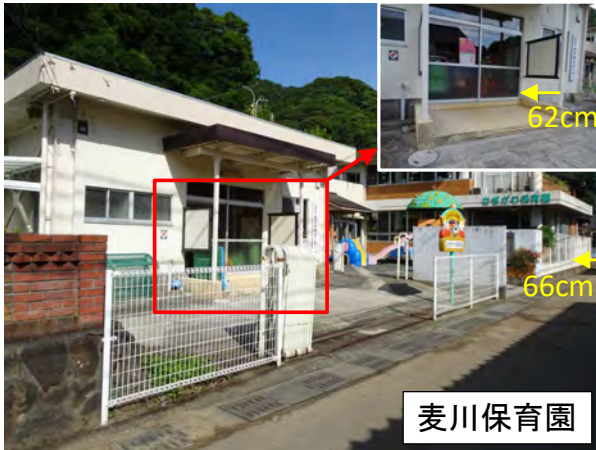
写真 2.2 麦川保育園における浸水の痕跡
(地盤からの高さ、cm)

写真 2.2 には、麦川保育園（社会福祉法人「麦川福祉協会」が運営）における浸水の痕跡を示した。「8月の園だより」では13年ぶりの浸水（2010年厚狭川水害）と記されており、園舎の1階部分が浸水したが、地域住民や保護者、災害ボランティア、消防団・消防士などの助け合いにより復旧作業を開始し、2階やホールなどを使用することで、休園せずに保育が続けられている（麦川保育園、2023a,b）。なお、9月からは1階の保育室の復旧工事が終了し、従来の保育活動が戻りつつある。園長へのヒアリング調査では、2010年の水害では床下浸水であったが、2023年の水害ではフローリングに土砂が覆う床上浸水の被害に見舞われたと述べている。

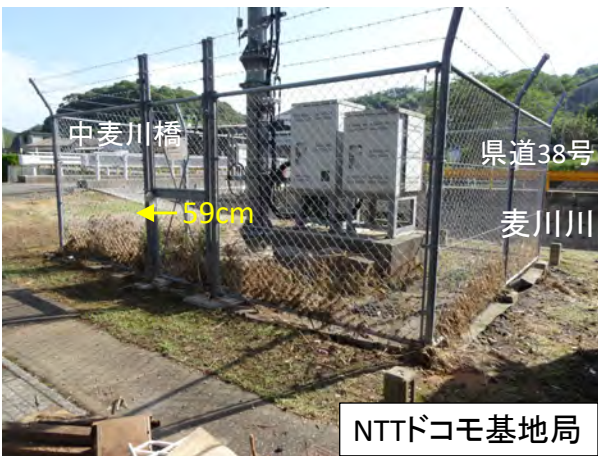
写真 2.3 NTT ドコモの美祢下麦川基地局における浸水の痕跡（地盤からの高さ、cm）

写真 2.3 には、NTT ドコモの美祢下麦川基地局における浸水の痕跡を示した。麦川川の中麦川橋西詰に設置された基地局は、50cmの基礎に55cmの架台を設けているため、浸水高は59cmであるが浸水被害は生じていない。山口市黒川地区に設けられた基地局では、2009年の水害時に浸水したにも関わらず、2023年豪雨でも130cmの浸水深に見舞われており、水害常襲地における基地局の嵩上げなどの根本的な浸水対策が必要と言える（山本・古場、2024a）。

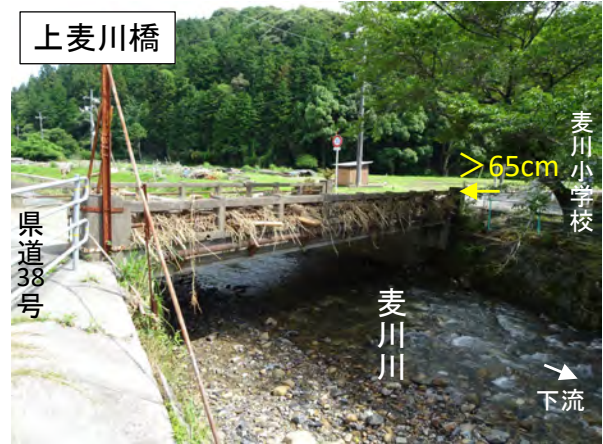
写真 2.4 上麦川橋における浸水の痕跡
(地盤からの高さ、cm)

麦川地区を南北に走る県道 38 号沿いの上麦川橋では、写真 2.4 に示したように、麦川川の上流から流れてきた塵芥が橋の欄干に付着して閉塞しており、兩岸へ氾濫流が流れ下り、右岸では住宅、左岸では麦川小学校で浸水被害が生じている。

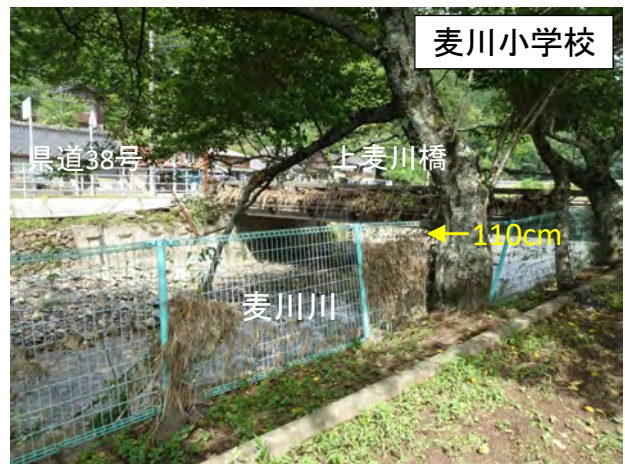
写真 2.5 麦川小学校の麦川川に面したフェンスにおける塵芥の付着(地盤からの高さ110cm)

麦川小学校における浸水被害の状況を、写真 2.5 に示した。麦川川の左岸に立地する麦川小学校では、氾濫流が押し寄せて校内に流入しており、麦川川と隣接するフェンスには塵芥の付着や傾きが確認できる。職員室が配置されている校舎の外壁には、写真 2.6 に示したように地盤高62cmに浸水の痕跡が確認できる。

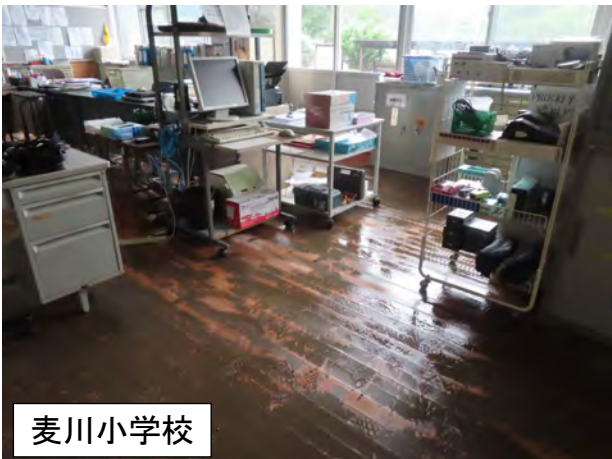
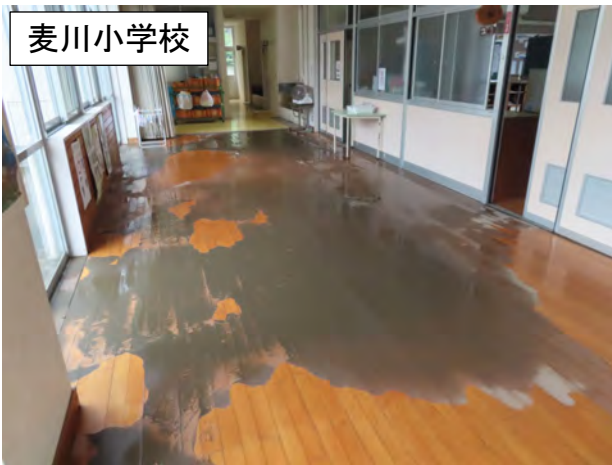
写真 2.7 麦川小学校における職員室（上）と廊下（下）の浸水被害（美祢市立麦川小学校、2023b）

写真 2.7 には、麦川小学校のホームページに掲載されている「活動報告」から、職員室（上）と廊下（下）の浸水の状況を転載して示した（美祢市立麦川小学校、2023b）。校内に流入した泥流が校舎内に流れ込み、職員室や廊下には泥まみれになっているが、机や書類、備品が浸水する被害には見舞われなかった。翌日からは使えなくなった書架や道具類などを被災ゴミとして搬出する作業に追われ、4 日からの授業の再開に向けての準備が進められた。

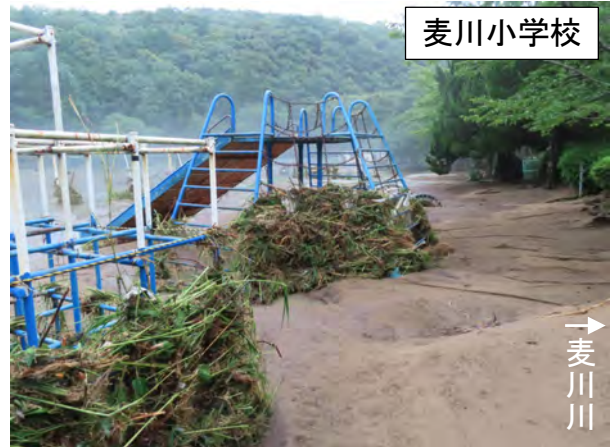
写真 2.8 麦川小学校における運動場の浸水被害
(美祢市立麦川小学校、2023b)

平成 16（2004）年に竣工した体育館は、校内でやや標高が高いところに立地しているため、基礎部分の浸水に止まり、大きな支障は生じなかった。しかし、校舎の南に位置する運動場は、標高が校舎よりも低いため、1m を超える浸水深に見舞われており、遊具には塵芥の付着が確認できる（写真 2.8）。このため、運動場に立地するポンプ室が浸水し、プールは泥が堆積したことから、市内の学校のプールを借用して水泳実習が実施する措置が実施された（美祢市立麦川小学校、2023b）。

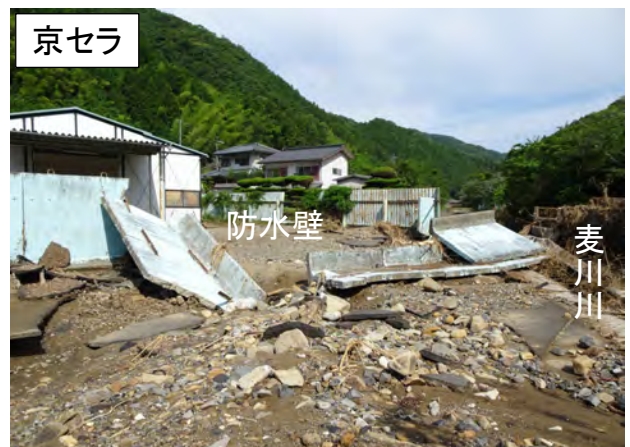
写真 2.9 京セラの工場構内に設置された防水壁の倒壊と浸水被害の状況

写真 2.9 には、麦川小学校から麦川川を隔てた西岸に立地する株式会社京セラの工場構内における浸水被害の状況を示した。麦川川の氾濫流は洪水対策として設置していた防水壁を押し倒して構内へ流入し、周囲に設けられた防水壁により泥流が滞留したこともあり、建物や施設に大きな浸水被害を与えている。北側に隣接する住宅では、約 1.2m の浸水被害に見舞われており、2010 年の水害での床下浸水の被害を上回ったと住民が証言している。下流の左岸では、森運輸株式会社の敷地に隣接する麦川川左岸の護岸が崩落する被害も発生している（写真は省略）。

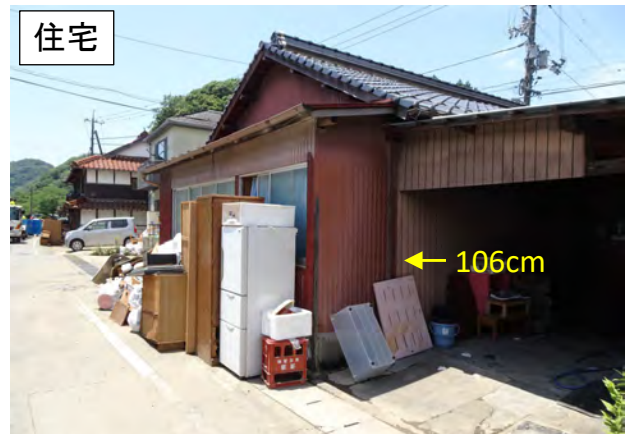
写真 3.2 住宅における浸水の痕跡（地盤からの高さ、cm）

写真 3.2 には、JR 南大嶺駅の駅前通り（旧県道 33 号）に位置する住宅の浸水の痕跡（地盤からの高さ、cm）を示している。この地区では最高 1m 強の浸水被害に見舞われており、現地調査の当日（7 月 10 日）も家財道具や寝具などの災害ごみの搬出・撤去などに追われており、やや標高が高い県道 33 号沿いでも浸水被害が発生している（写真 3.3）。

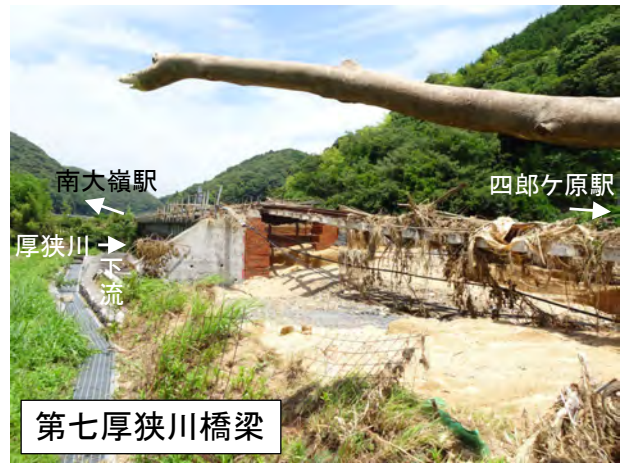
写真 4.1 JR 美祢線の第七厚狭川橋梁における盛土の流失被害

今回の2023年水害でも南大嶺駅－四郎ヶ原駅間において、橋梁や盛土の流失被害が発生した。写真4.1には、第七厚狭川橋梁の南端部における盛土の流失被害を示した。橋梁の上流部で厚狭川の河道が東に屈曲しており、この影響で写真4.2に示した右岸の護岸が氾濫流により洗掘する被害が生じており、周囲でも土砂の流出が確認できる。近接するポンプ場では、基礎を1m嵩上げして建屋が設けられているものの、フェンスの上端125cmの高さに塵芥の付着が確認でき、この高さまで氾濫流が達していたことがわかる（図12、写真4.3）。

なお、2010（平成22）年の厚狭川水害でも同様の箇所が流失する被害に見舞われている（西日本旅客鉄道株式会社 広島支社、2012）。第七厚狭川橋梁の線路上には大量の塵芥が堆積しており、この高さまで氾濫流が達し、水圧で四郎ヶ原駅側の路盤が流失したものと推察される。県道33号からJR美祢線の大沖第2踏切の間に位置するNTTドコモ四郎ヶ原基地局でも、高さ1.5mに浸水痕跡が確認でき、この一帯が氾濫流により水没したことを物語っている（写真4.4）。

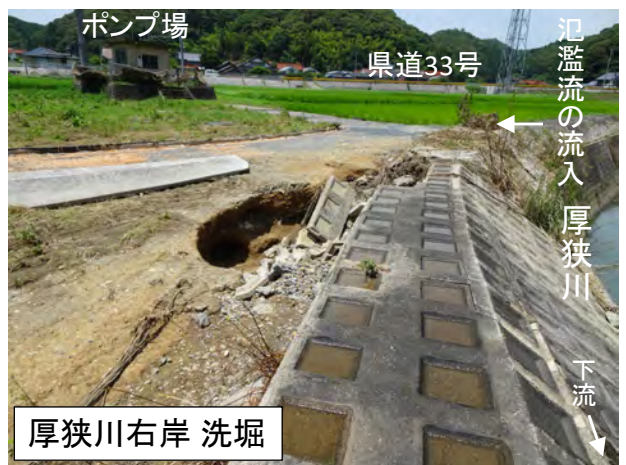
写真 4.2 厚狭川右岸における堤防裏尻の洗掘被害

厚狭川右岸 洗堀

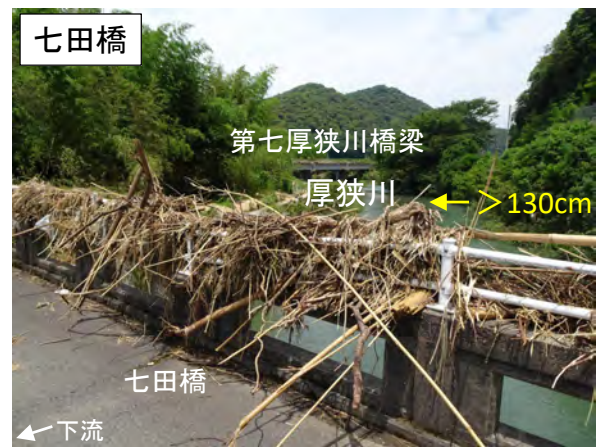
写真 4.5 厚狭川七田橋における欄干への塵芥付着

第七厚狭川橋梁の下流に位置する七田橋では、写真4.5に示したように、欄干の上部にまで塵芥が付着（>130cm）しており、上昇した水が欄干を乗り越えて溢れ、氾濫流は左岸の道路、右岸の低平地の水田へ流入している。

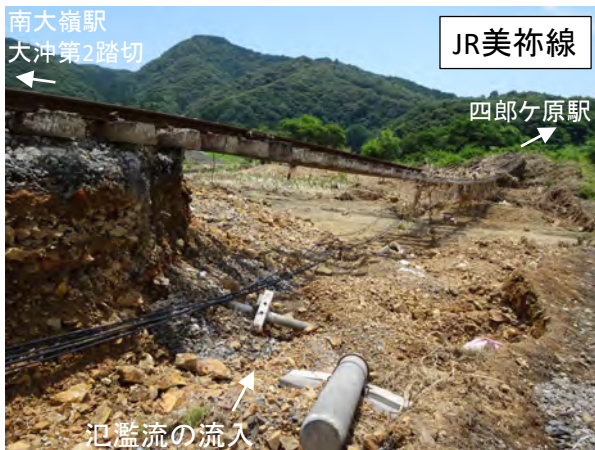
写真 4.6 JR 美祢線における盛土の流失被害（南大嶺駅—四郎ヶ原駅間）

写真 4.6 に示した大沖第2踏切では、四郎ヶ原駅側の盛土が流失して線路が宙に浮いた状態になっており、線路の両側にも塵芥が大量に付着している。盛土を流失させた氾濫流は主に前掲した写真 4.2 の上流部からの氾濫流であり、後掲する第六厚狭川橋梁の流失とともに、甚大な鉄道被害が生じている。

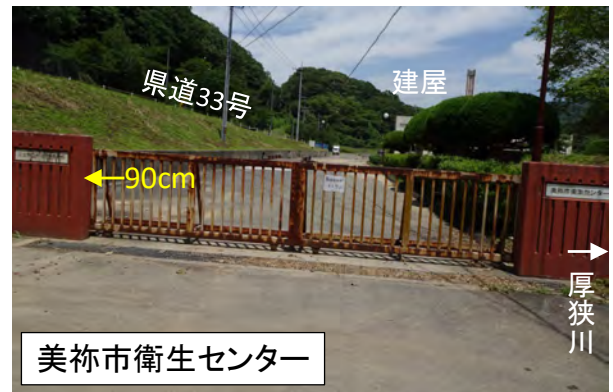
写真 4.7 美祢市衛生センターにおける浸水の痕跡

写真 4.7 に示した大嶺町西分の美祢市衛生センターでは、し尿処理場が浸水により使用ができない状況となっている。山陽小野田市などでし尿と浄化槽汚泥の受け入れを行っており、センターの復旧は令和7年度の見込みとなっている。同じく大嶺町西分

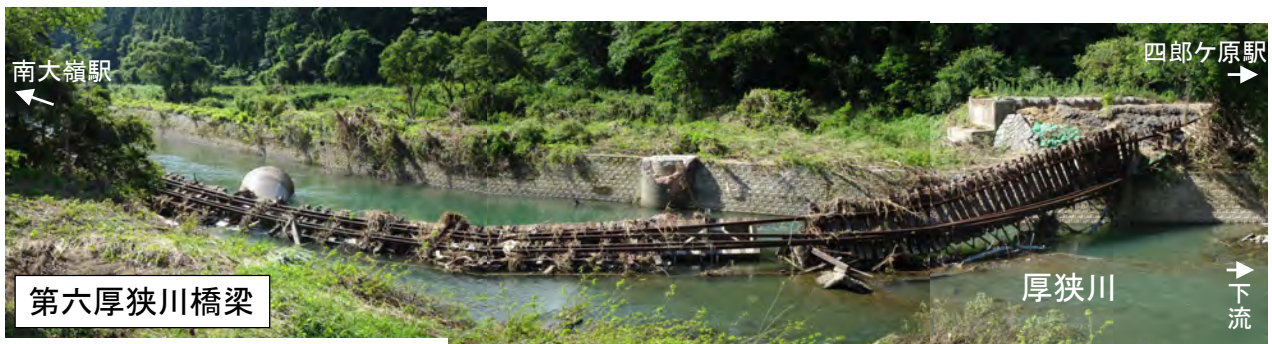
写真 4.8 JR 美祢線における第六厚狭川橋梁の流失被害（南大嶺駅—四郎ヶ原駅間）

写真 4.8 に示した JR 美祢線の四郎ヶ原—南大嶺間に架かる第六厚狭川橋梁では流木などにより橋梁が押し流され、橋脚がせん断して流失する被害が発生している。JR 西日本からは、9月19日に盛土流失など18カ所、崩土流入・堆積など43カ所、橋梁変状など9カ所、電気設備など7カ所などの被害が公表されている（西日本旅客鉄道株式会社、2023）。

前掲したように、JR 美祢線では四郎ヶ原駅～南大嶺駅間に架かる「第六厚狭川橋梁」の流失をはじめ、盛土(路盤)流失など 18 カ所、崩土流入・堆積など 43 カ所、橋梁変状など 9 カ所、電気設備など 7 カ所などの被害が、9月19日付で JR 西日本から公表されている(西日本旅客鉄道株式会社、2023)。美祢線では 2010年7月の豪雨でも厚狭川の氾濫による大規模な被害が発生しており、被害総額の約 13 億円については、河川改修の事業費として国と山口県が約 6 億 8,000 万円を負担し、それ以外の工事費は JR 西日本が拠出することで、美祢線の復旧工事

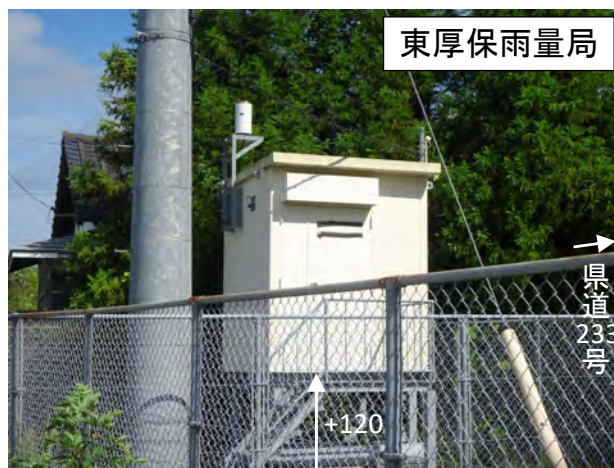
写真 5.1 東厚保雨量局（位置は図 13 の 1）

写真 5.1 には、山口県土木建築部の河川課が設置している「東厚保雨量局」を示した。庁舎の屋根に雨量計が取り付けられており、有線を通じて観測データが県庁に設けられたサーバーに送られ、山口県土木防災情報システムにおいて、10 分間・1 時間の雨量を閲覧することができる。近傍では、西厚保、美祢大橋にも雨量局が開設されている（山口県土木建築部河川課計画調整班、2023）。

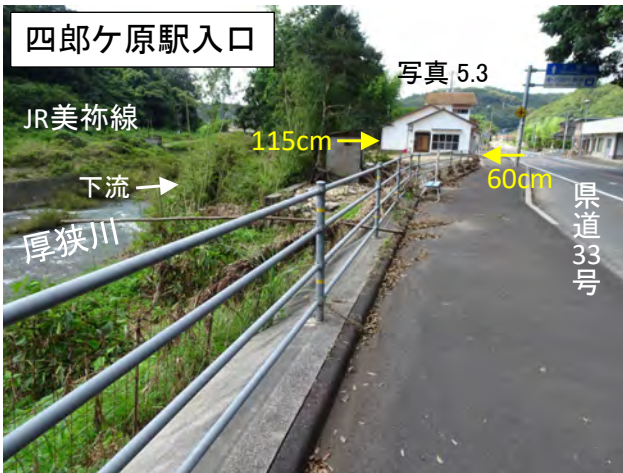
写真 5.2 県道 33 号の四郎ヶ原駅入口における浸水の痕跡 (地盤からの高さ、cm)

写真 5.2 には、県道 33 号の四郎ヶ原駅入口付近における浸水痕跡の状況を示した。県道 33 号沿いの歩道に設けられたガードパイプ（歩道用防護柵）には、隣接する厚狭川からの氾濫流による塵芥が引っかかっており、60cm の高さまで水位が上昇したことがわかる。奥に写った旧店舗（写真 5.3）では河川側のガラス面に高さ 115cm、四郎ヶ原駅入口の交差点側の玄関横には高さ 83cm の浸水痕跡が確認できる。さらに県道を南に下ると、写真 5.4 に示した住宅の門柱には高さ 120cm の浸水痕跡が認められ、県道を挟んだ西側の水田では、周囲に設置された防獣ネットには最高 176cm の高さに塵芥の付着が確認できる（写真 5.5）。

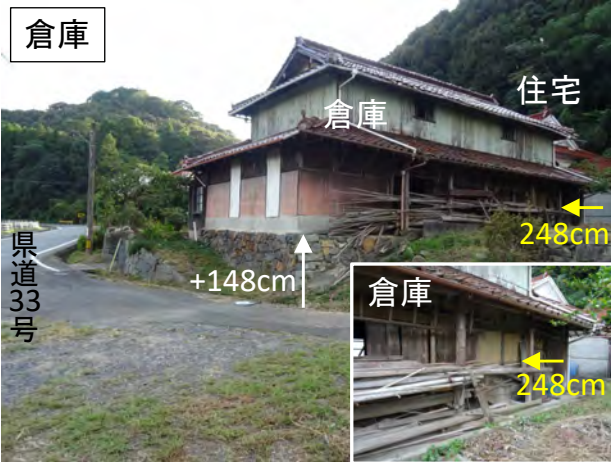
写真 5.7 倉庫 (B) における浸水深
(地盤からの高さ、cm)

また、写真 5.7 に示した県道沿いの倉庫（B）は約 1.5m の石組みの基礎の上に建てられているが、

地盤から高さ 2.5m の位置に浸水痕跡が確認できる。標高がやや高い写真 5.8 の住宅 (C) でも 2m 弱まで浸水が認められており、この一帯では厚狭川から

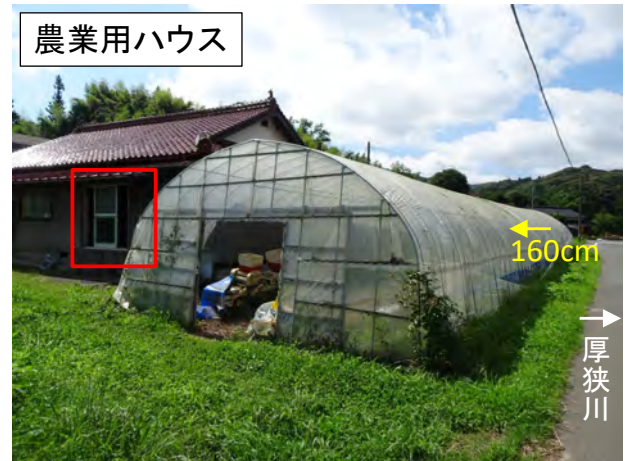
写真 5.10 農業ハウスにおける浸水の痕跡
(地盤からの高さ、cm) (赤枠内は写真 4.12)

写真 5.10 の農業用ハウスも 160cm まで浸水し、左奥の住宅 (写真 5.11) では室内の床上 135cm に浸水の痕跡が確認できる。写真 5.12 の住宅でも地盤高 180cm まで浸水し、甚大な被害が生じている。

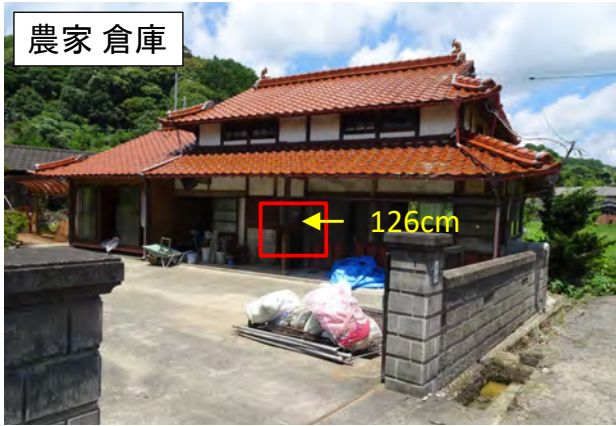
写真 5.13 農家の倉庫における浸水の痕跡（地盤からの高さ、cm）（赤枠は写真 5.14）

写真 5.13～14 には、農家の倉庫における 2010 年と本年（2023 年）の水害の際の浸水の痕跡（地盤からの高さ、cm）を示しており、兩年の浸水深が 130cm 弱ではほぼ一致している。また、県道 33 号と厚狭川に挟まれたエリアは、標高が低いため店舗や住宅で 1m 弱の浸水痕跡が確認できる（写真 5.15～16）。さらに、厚狭川の屈曲部の右岸沿いの低平地には太

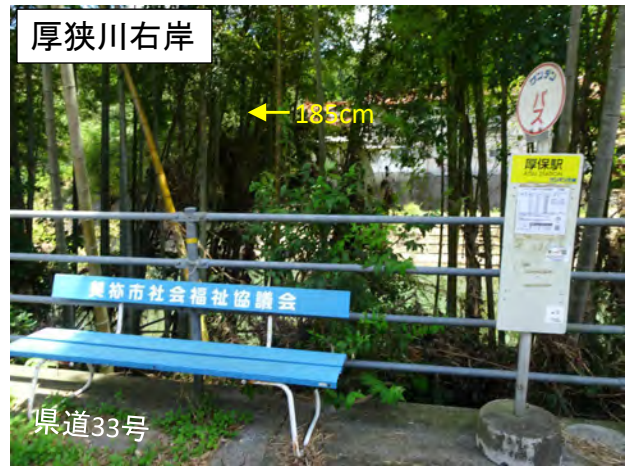
写真 6.1 厚狭駅バス停における浸水の痕跡（地盤からの高さ、cm）

図 14 には、2023 年豪雨による西厚保地区の浸水深（地盤からの高さ、cm）を示した。千歳橋へと下る県道 33 号沿いの厚狭駅バス停では、写真 6.1 に示した厚狭川西岸の竹藪には高さ 185cm の位置に浸水痕跡が確認できる。しかし、千歳橋付近を含めて住宅などの建造物がないため、浸水被害は確認されない。千歳橋から県道 33 号の厚狭川側に旧道が分岐しており、旧道は標高がやや低くなっている。旧道と厚狭川に挟まれたエリアに厚保出張所と厚保中学校が立地しているが、ここでも浸水被害は認められない。なお、厚保中学校グラウンドの厚狭川側には西厚保雨量局が設置されている（図 6 参照）。

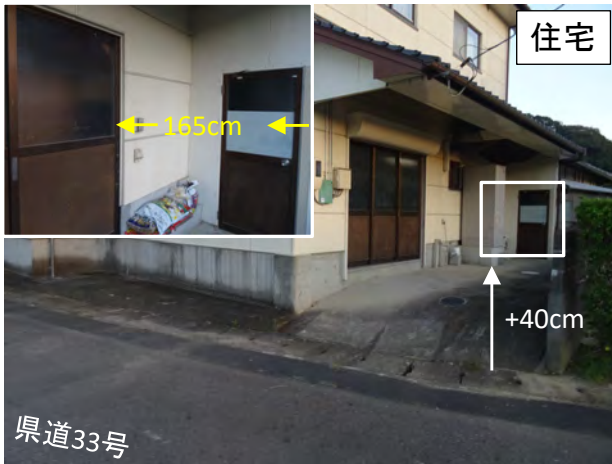
写真 6.2 住宅における浸水の痕跡（地盤からの高さ、cm）

中国自動車道の美祢西 IC に近い県道 33 号沿いは、この付近では標高が最も低いため、写真 6.2 に示した道路沿いの住宅では高さ 165cm に浸水の痕跡が確認でき、写真 6.3 の近隣のプレハブ倉庫でも高さ 100cm に浸水の痕跡が認められている。県道 33 号と厚狭川支流の原川に挟まれた低平地に立地する住宅の植栽には、150cm の高さに浸水痕跡が確認できる（写真 6.4）。
