# 山口市・興隆寺 釈迦堂文殊菩薩坐像 台座復元に関する研究 - 分析編 -

Study about Restoration of Shaka-dou Monju Bodhisattva Sitting Statue  
Pedestal in KOURYUJI Yamaguchi City – Analysis –

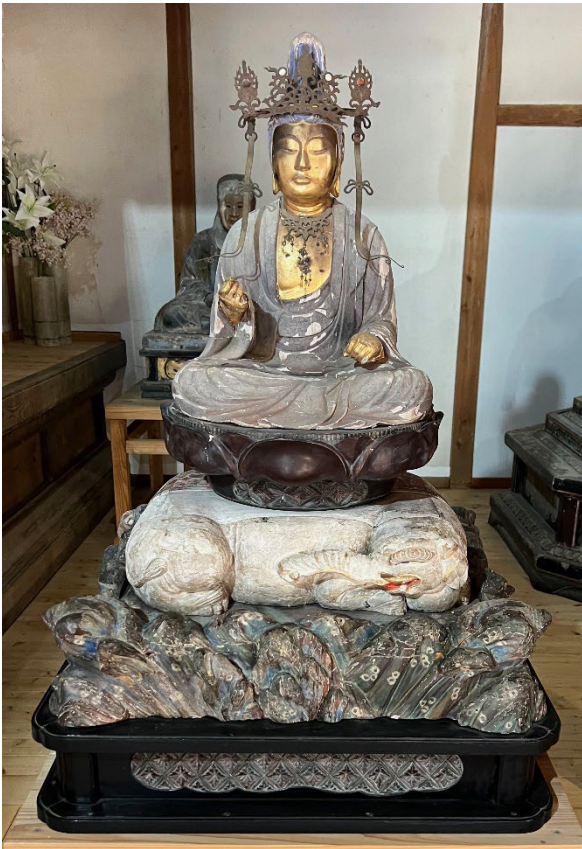
図 12 普賢菩薩と白象台座と岩座

今回復元したのは脇侍である文殊と普賢で文殊菩薩は獅子にのり、普賢菩薩は白象に乗っている。右側が獅子に乗る文殊菩薩。顔料を採取したのは向かって左側の普賢菩薩の台座である白象台座と岩座である(図12)。

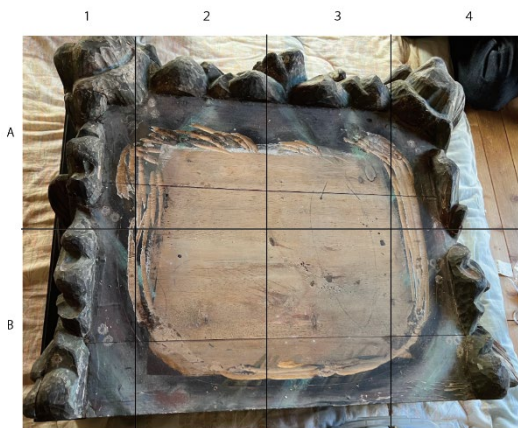
図 17 岩座上面

岩座については正面および両側面に量感のある岩が彫られており、その上から岩や苔などの彩色が施されている。後面については木彫によるレリーフ表現はなく、全面と同様の色が平面的に塗られているのみである。上面については表に出ている部分のみ彩色されている（図 17）。
