## 研究論文集

### 第9号

2022年12月

自然災害研究協議会 中国地区部会

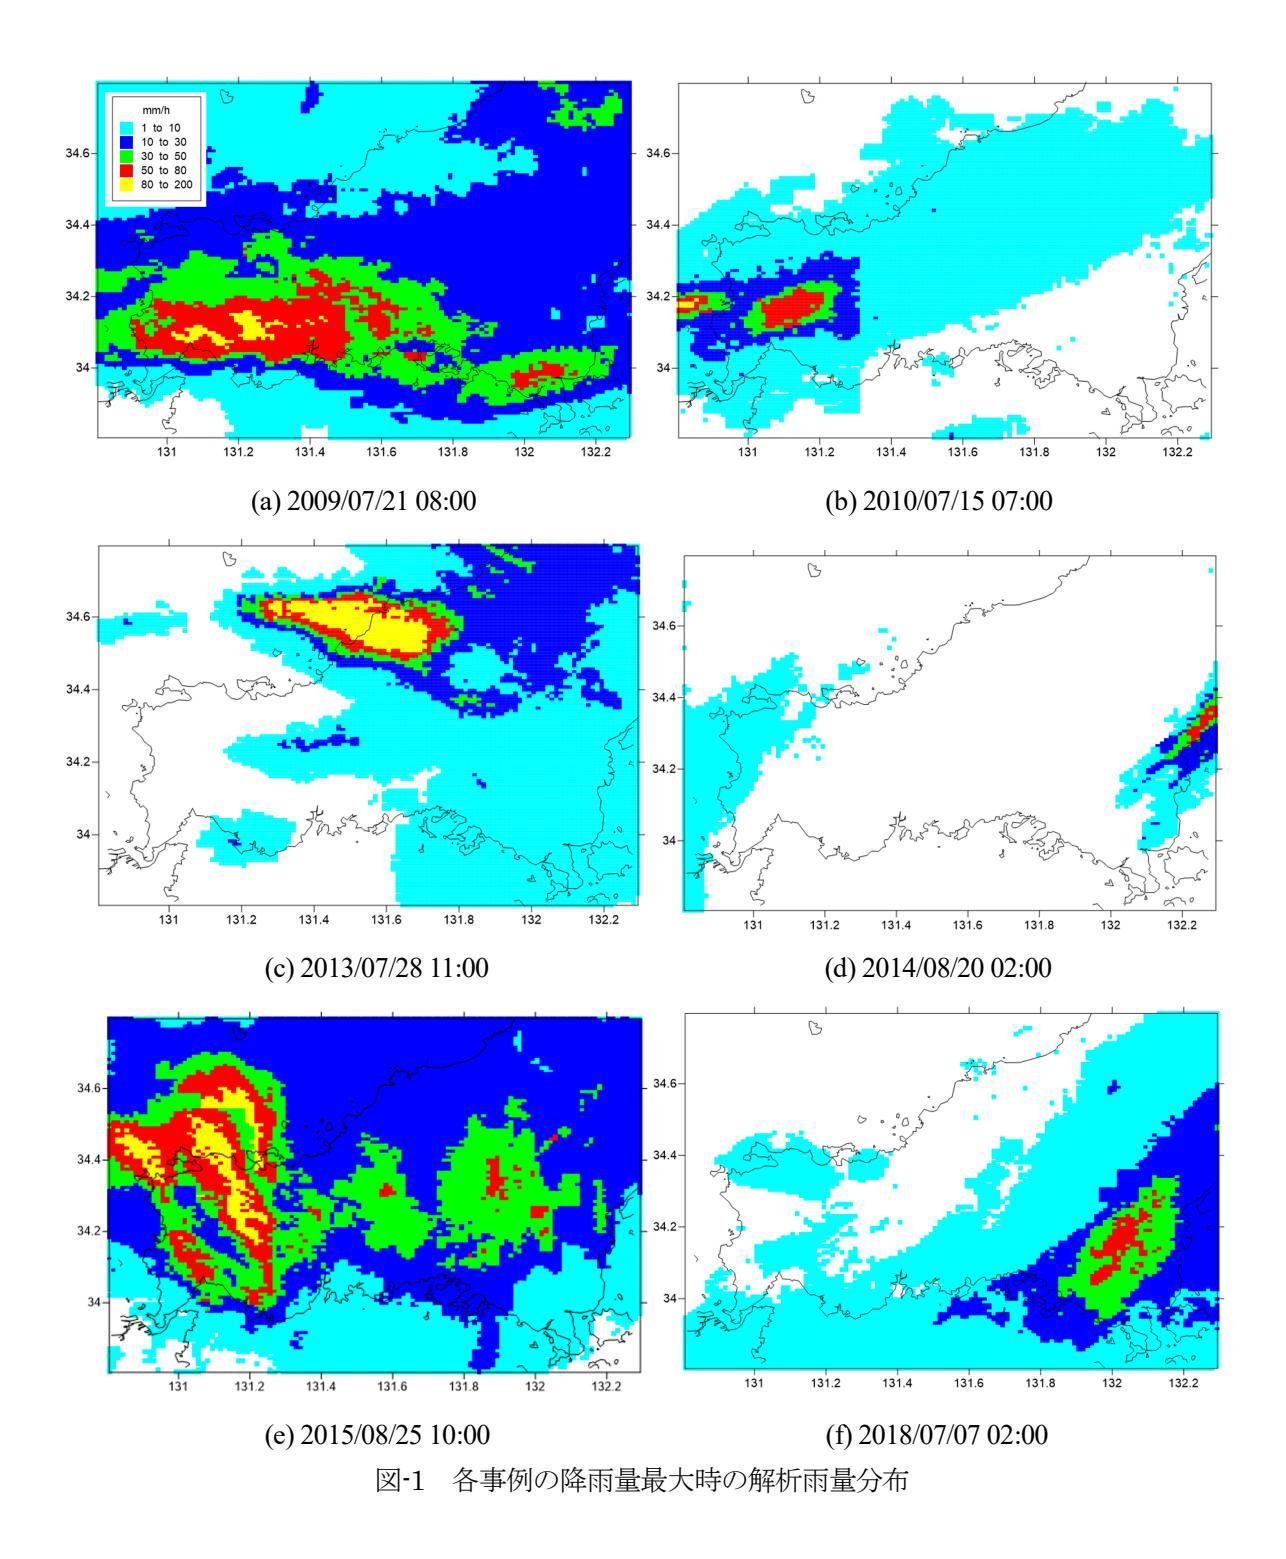
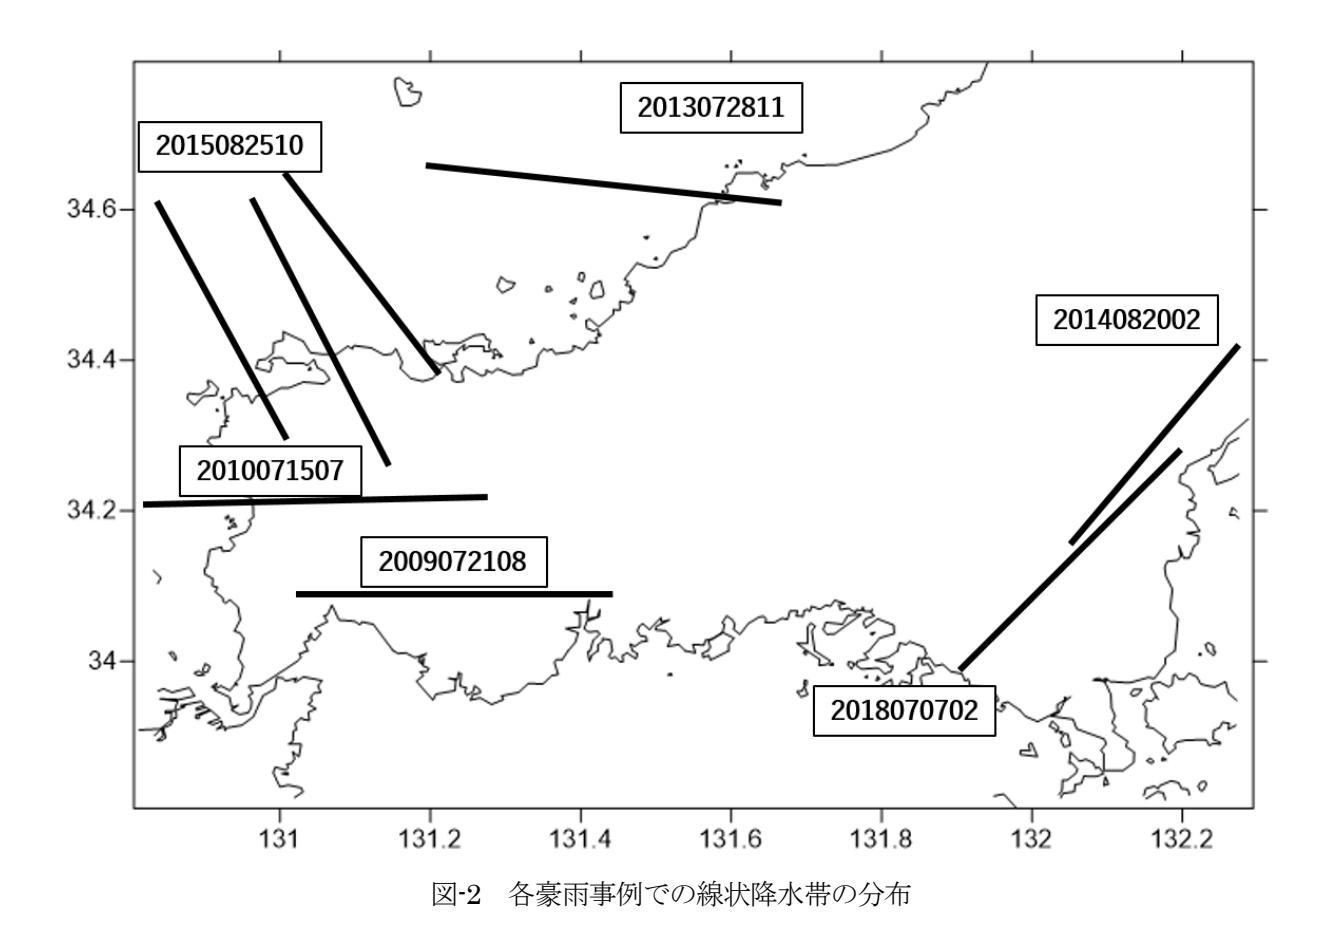
本研究では解析雨量を用いて線状降水帯の形状について検討をおこなう.解析雨量は 1988 年から 5km<sup>2</sup>メッシュで運用された.その後解像度が向上し 2006 年から 1km<sup>2</sup>メッシュで運用されている.そ こで本研究では 2006 年以降の豪雨災害を対象とする.本研究で調査の対象とした災害事例は平成 21 年(2009 年)7月 21 日に防府市で土砂災害を引き起こした豪雨,平成 22 年(2010 年)7月 15 日に 厚狭川,木屋川で氾濫を引き起こした豪雨,平成 25 年 7月 28 日に阿武川,須佐川,田万川で氾濫を 引き起こしたの豪雨,平成 30 年(2018 年)8月に島田川の氾濫や獺越や周東で土砂災害を引き起こし た豪雨を対象とする.また参考として広島市で土砂災害を引き起こした平成 26 年(2014 年)8月 20 日の豪雨,平成 27 年(2015 年)台風 15 号の事例を加えた全 6 事例である.緯度(33.4°~34.8°), 経度(130.8°~132.3°)の範囲において,事例ごとに解析雨量を抽出しこの範囲内での雨量分布の解 析を行った.図-1 に各豪雨事例の最大降雨時の解析雨量分布を示す.

図-1(a)は防府市で土砂災害を引き起こした事例である. 2009 年7月21日8時に 50~80mm/h の強い 雨域が下関から防府にかけて東西に延びており,豪雨をもたらす線状降水帯が確認できる. 解析対象 範囲内の 1mm/h 以上の降雨面積(降雨が認められた範囲)は 14,399m<sup>2</sup>, 30mm/h 以上の降雨面積は 3,199m<sup>2</sup>, 50mm 以上の降雨面積は 1,099m<sup>2</sup>, 80mm/h 以上の降雨面積は 103m<sup>2</sup>となった. この豪雨で は7月21日の8時頃に土砂災害警戒情報が発表され<sup>2)</sup>, 12時頃に防府市で土石流が発生している. ここでは示していないが9時, 10時の降雨分布を精査すると 80mm/h を越える強い降水帯は防府市の 土砂災害発生地域には掛かっていないことが分かった. 花崗岩地質であることが大きな要因であるこ とが改めた分かった.

図-1(b)は厚狭川、木屋川氾濫時の事例である. 2010年7月15日7時に1mm/h以上の降雨面積が最

大となり 12,872m<sup>2</sup>であった.また 30mm/h 以上で 343m<sup>2</sup>, 50mm/h 以上で 155m<sup>2</sup>, 80mm/h 以上で 9m<sup>2</sup> であった.1mm/h 以上の降水帯は全体的に南西から北西に伸びている.山口県西部に豪雨が集中して いる.厚狭川では 7月 15日 8時以降に橋や浄水場で冠水が発生 <sup>3</sup>しているので,最大降雨時の 7月 15 日 7時の大雨が厚狭川の氾濫に大きく影響していると考えられる.

図-1(c)は阿武川などの氾濫事例 <sup>4</sup>で 2013 年 7 月 28 日 11 時に降雨面積が最大となり 11,407m<sup>2</sup> であった. 30mm/h 以上の降雨面積は 828m<sup>2</sup>, 50mm/h 以上の 542m<sup>2</sup> である. 降水帯は日本海から須佐に向かって伸びている. 80mm/h 以上が 313m<sup>2</sup> とである. 30mm/h 以上の降雨面積において 80mm/h 以上の降雨が占める割合が 37.8%となっており,非常に強い雨が阿武川をはじめとする各流域に降った

図-1(d)は広島市の土砂災害の事例である. 2014 年 8 月 20 日 2 時に降雨面積が最大となり 5,146m<sup>2</sup> である. 30mm/h 以上の降雨面積は 82m<sup>2</sup>, 50mm 以上の降雨面積は 31m<sup>2</sup>となり, 80mm 以上の降雨面 積は無かった. この事例の線状降水帯は極めて狭く,山口県東部の一部に降水帯が掛かっている程度 であり,山口県には大きな被害は無かった.

図-1(e)は台風性の豪雨の事例である. 2015 年 8 月 25 日 10 時に降雨面積が最大となり 14,192m<sup>2</sup>, 30mm/h 以上の降雨面積は 4,087m<sup>2</sup>, 50mm/h 以上の降雨面積は 1,405m<sup>2</sup> となり, 80mm/h 以上の降雨面積は 358m<sup>2</sup>である. 山口県西部に三本の北北西に伸びる降水帯が見られる. またこの降水帯から離れた県東部にも豪雨域が見られ,台風特有の降水帯となっている. この台風は高潮警報が発令されており,豪雨に加えて海岸災害も懸念された.

図-1(e)は西日本豪雨災害の事例である<sup>5)</sup>. 2018 年 7 月 7 日 2 時に降雨面積が最大となり 10,204m<sup>2</sup>, また 30mm/h 以上の降雨面積は 666m<sup>2</sup>, 50mm/h 以上の降雨面積は 150m<sup>2</sup> となり, 80mm 以上の降雨は 無かった. 2009 年の防府市土砂災害と同様に 80mm/h を越える豪雨は無かったが,花崗岩地質のた め,岩国市周東町や周南市樋口で土砂災害が発生し犠牲者がでた.山口県光市<sup>5</sup>では 8 日未明に島田 川の氾濫が発生したが島田川流域に降水帯が位置してた.

図-2 は図-1 に示した解析雨量の時間雨量分布から線状降水帯の位置と長さを読み取り、それを山口 県上によりプロットしたものである.2013 年の須佐の線状降水帯は日本海側から陸域へと伸びており. 海上からの発達した積乱雲が須佐町、萩市に連なっていったものと考えられる.2009 年と2018 年の

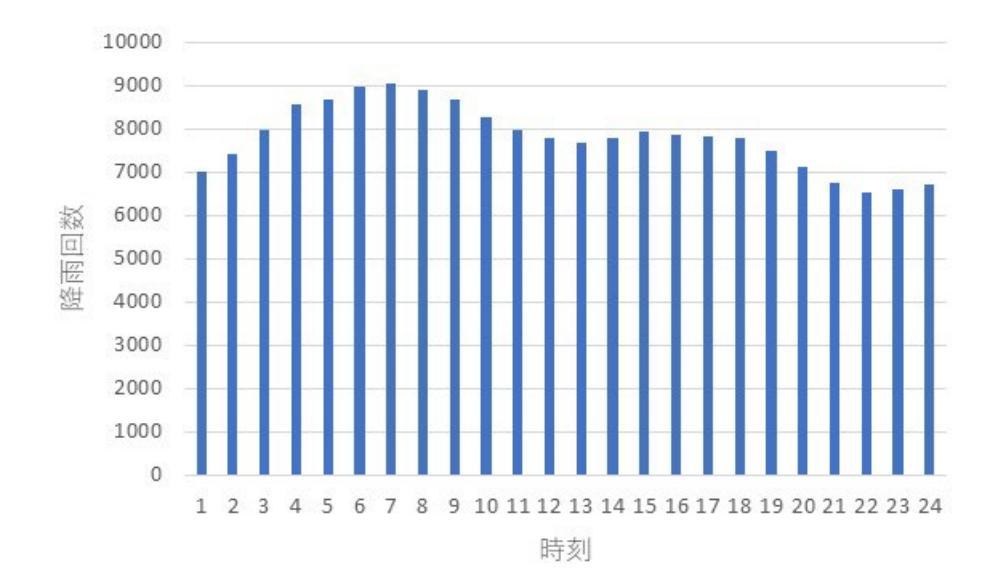
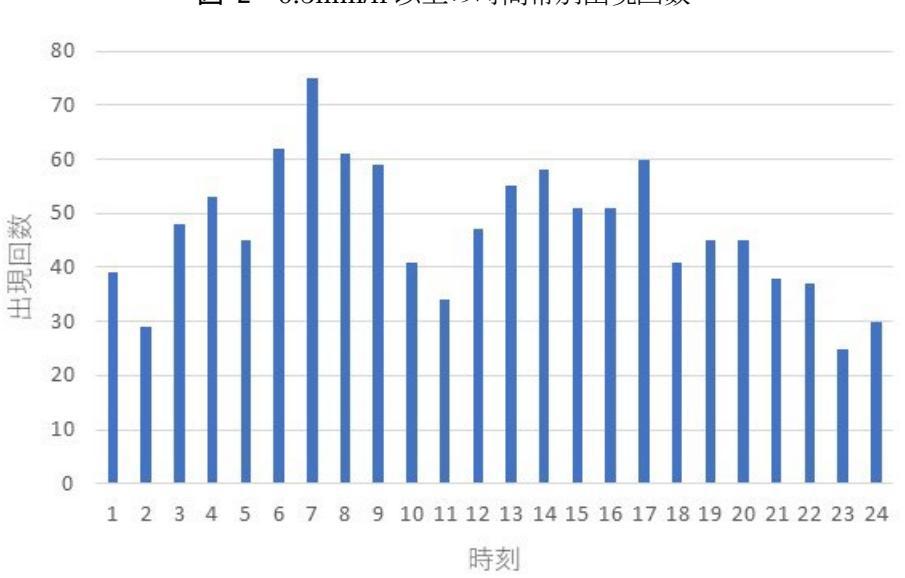
図-2 0.5mm/h 以上の時間帯別出現回数

図-1 に本研究で対象とした山口県内の雨量観測所の位置を示す.全部で 16 箇所である.アメダスの雨量観測所は他にも存在しているが,1976年以降のデータが存在している観測所を選出した.図-2 に時間帯別の 0.5mm/h 以上の降雨(降雨があったと認められる雨量)の出現回数を示す.縦軸は降雨の出現回数で,横軸は時刻である.例えば2時であれば前1時間(この場合1時から2時)時間雨量が出現回数の対象となる.図-2 は全観測所の合計である.最高値は7時9,067回であり,最低値は22時の 6534回である.1時から出現回数の動向をみれば,明け方に向かって出現回数は増加し7時にピ

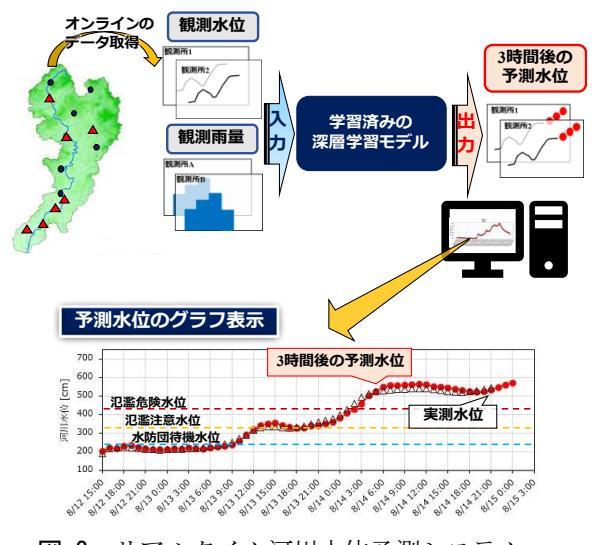
図-2 リアルタイム河川水位予測システム表-1 ハイパーパラメータの設定値

システムに実装している深層学習モデルには、時系列データの学習・推論の能力が高く、長期の 時系列情報の保持が可能な Long Short Terms Memory(以降,LSTM と表記)<sup>4)</sup>を使用した.LSTM は、 再帰型ニューラルネットワーク(Recurrent Neural Network: RNN)の一種である.従来型の RNN は学 習計算時に誤差関数の勾配が0となる勾配損失や発散する勾配爆発に起因する短期記憶問題が生じ得 る.それに対して、LSTM は①過去の記憶を保持する記憶セル、②入力データの制御をする入力ゲー

ト,③不要な情報を忘却する忘却ゲート,④ 出力データの制御をする出力ゲートを通して 不要な情報は忘却しつつ時系列情報の保持が 可能なので短期記憶問題は改善される.深層 学習モデルは、過去72時間前から現在までの

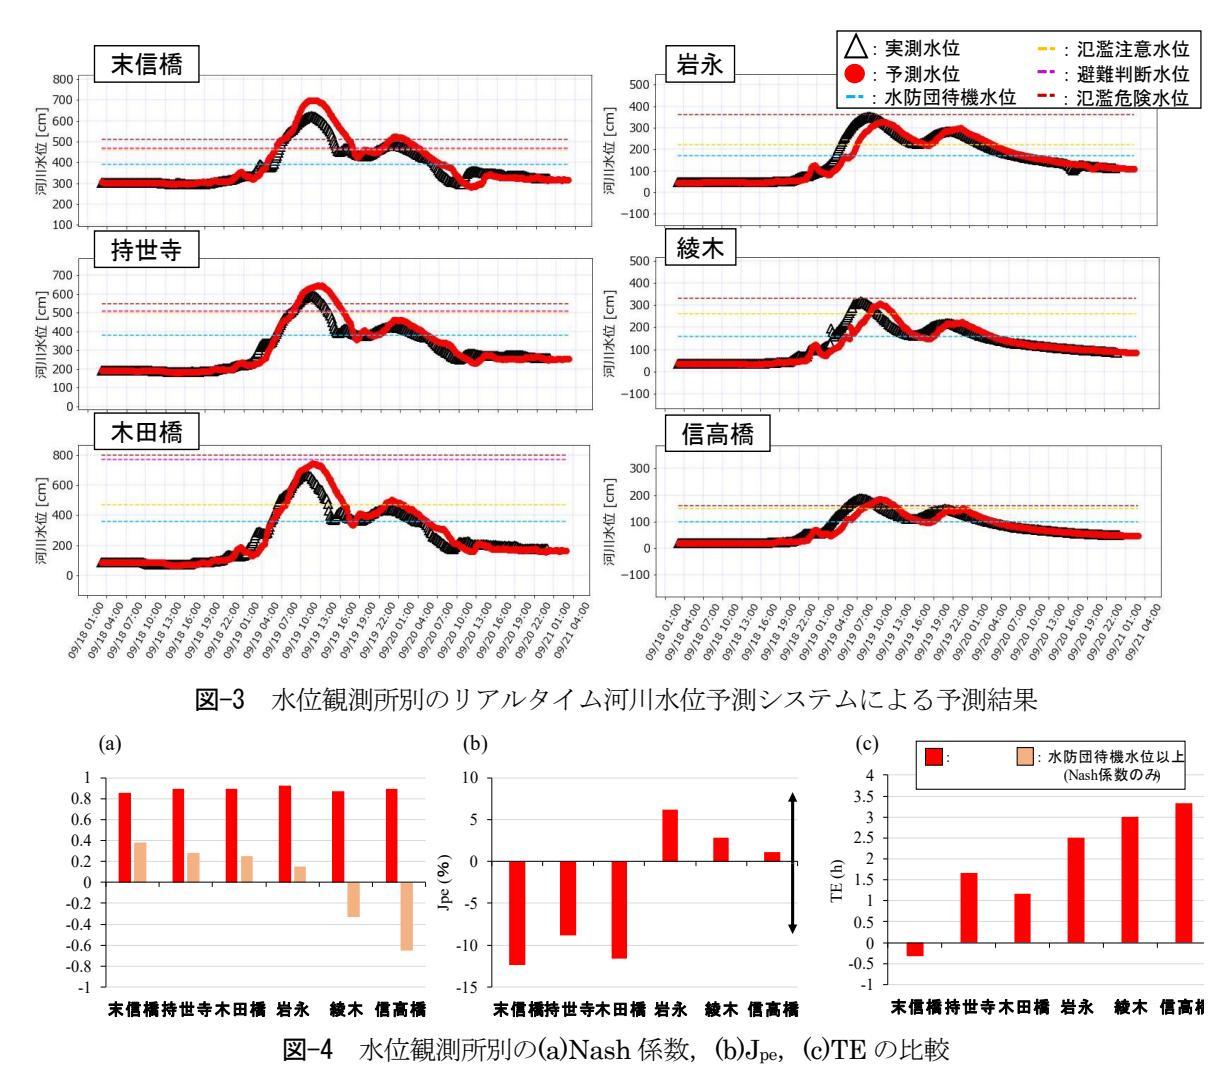
システムにより出力された水位ハイドログラフを図-1に示す.まず,実測水位が氾濫注意水位以下 となる平水時に関して,予測水位は実測水位をよく再現している.ハイドログラフの立ち上がり時に 関して,下流域の末信橋,持世寺水位観測所および木田橋水位観測所は実測水位を非常に良好に再現 し,避難時に重要となる基準水位を超過するタイミングまで高精度に捉えた.一方,上流域に位置す る岩永,綾木,信高橋水位観測所に関しては,立ち上がりが大きく遅れ,その後の時系列も実測水位 を過小評価し続ける結果となった.これは,集水域面積の小さい上流地点では,降雨発生後にハイド ログラフが立ち上がるまでの時間が短く,短時間当たりの水位変化量も大きいことから,モデルがそ の傾向を予測しきれなかったためと考えられる.ピーク水位付近の時系列に関して,下流域の末信橋,

持世寺水位観測所および木田橋水位観測所は過大評価傾向が見られたものの,安全側の予測であることも踏まえると,概ね良好に予測していることが分かる.しかしながら,いずれの地点も逓減時は過 大評価傾向を示した.これは、ピーク水位を過大評価したことに伴い、逓減時の水位も過大評価した ものと考えられる.

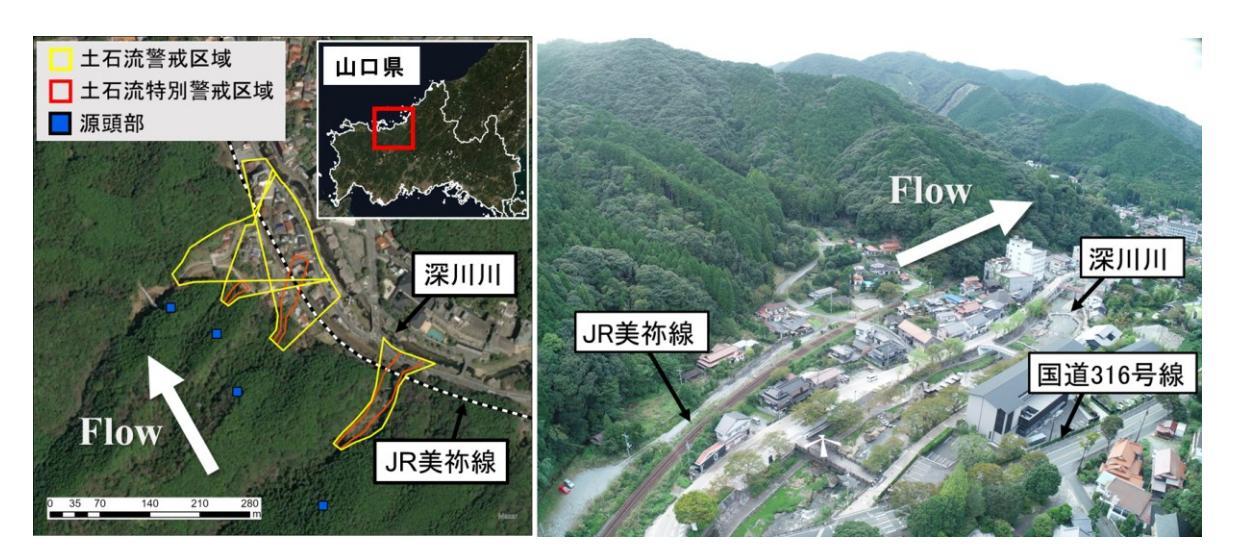
土石流シミュレーションには iRIC の Morpho2DH を用いた. なお,解析対象地域は,山口県長 門市湯本地域(図-1)とした.この地点は,観光地であり家屋や商業施設が多く,人口が密集して

図-1 解析対象地域の概観(山口県長門市湯本地域)

いるが,地域が山麓の河川沿い(深川川)に位置 しており、付近には計4か所の土石流警戒区域 が河道に沿って分布しており、土石流による河 川氾濫の被害を受ける危険性が高いと考えられ る. 源頭部の位置は、図-1 に記した土石流警戒 区域に指定されている危険渓流沿いの 0 字谷の 遷急点とした.地形データは国土数値情報の10m メッシュの DEM を内挿補間したものを使用し た. その他パラメータを表-1に示す. なお, パラ メータは iRIC の技術報告書<sup>2)</sup>を参考とした.

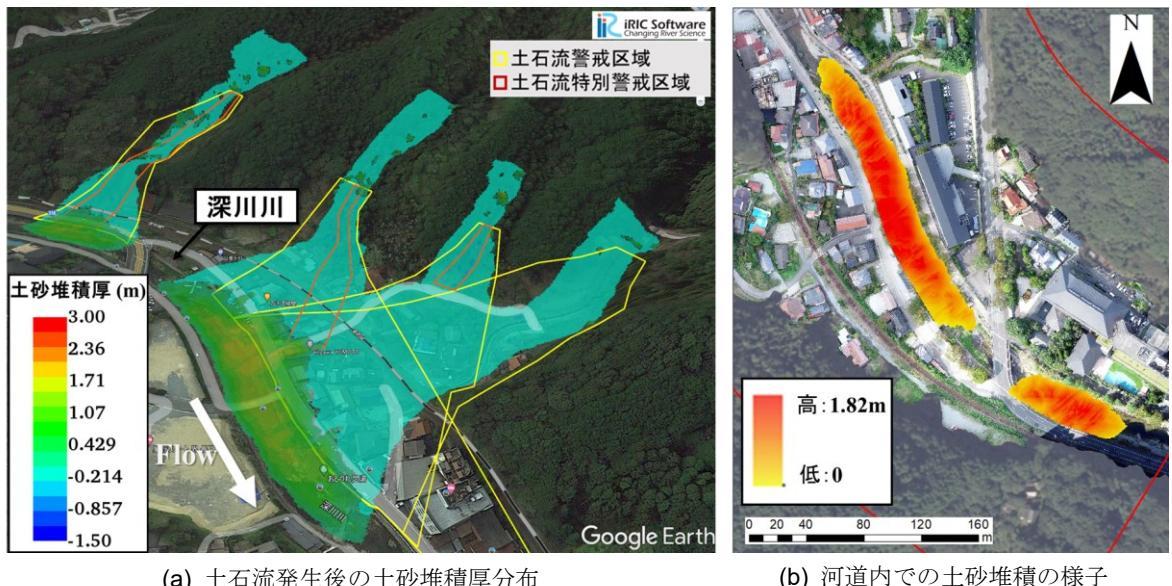
土石流シミュレーションの結果を図-2に示す.土石流シミュレーションの結果,発生した土石 流は渓流沿いを発達し、多くの家屋や鉄道線路を巻き込みながら河川へ流出した、シミュレーシ ョン結果より算出した河道内への流出土砂量は1807.00m<sup>3</sup>であり,非常に多くの土砂が流出するこ とが分かった.なお、シミュレーションでは流木や石などの流出を考慮していないため、実際に 河道へ流出する体積はこれよりも多いと考えられる.また、土石流による土砂流出範囲が警戒区 域を超えており、土石流警戒区域外であっても土石流や土石流による河川氾濫の危険性があるこ とが明らかとなった.

(a) 土石流発生後の土砂堆積厚分布

図-2 土石流シミュレーションの結果

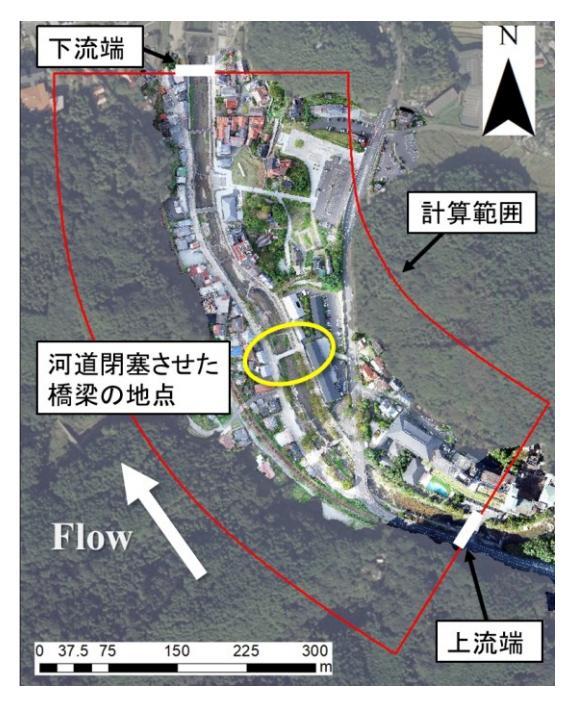
(以下, RRIモデル)を用いて、当該地点の既往 最大豪雨である 2010 年の豪雨を対象に降雨流出 解析を行い,上流端および下流端の境界条件を得 た.また、マニングの粗度係数は河道内を 0.03、 それ以外を 0.02 として設定し, 計算格子は 2m間 隔とした.計算範囲を図-3示す.なお本研究で は、Casel: 土石流の影響を反映しない場合、 Case2: 土石流による河道への土砂堆積を反映し た場合, Case3: 土石流による河道への土砂堆積 に加えて橋梁部での河道閉塞を反映した場合の 3パターンで計算を行った.土石流による河道へ の土砂堆積を考慮した計算(Case2,およびCase3) では、土石流シミュレーションの結果より算出し た河道への土砂堆積厚を地形データに反映した. また,橋梁部での河道閉塞を反映した計算 (Case3)では、土石流による最も被害が大きい と考えられる橋梁で水を通さない障害物を設定した.

図-3 河川氾濫シミュレーションの 計算範囲および橋梁の位置

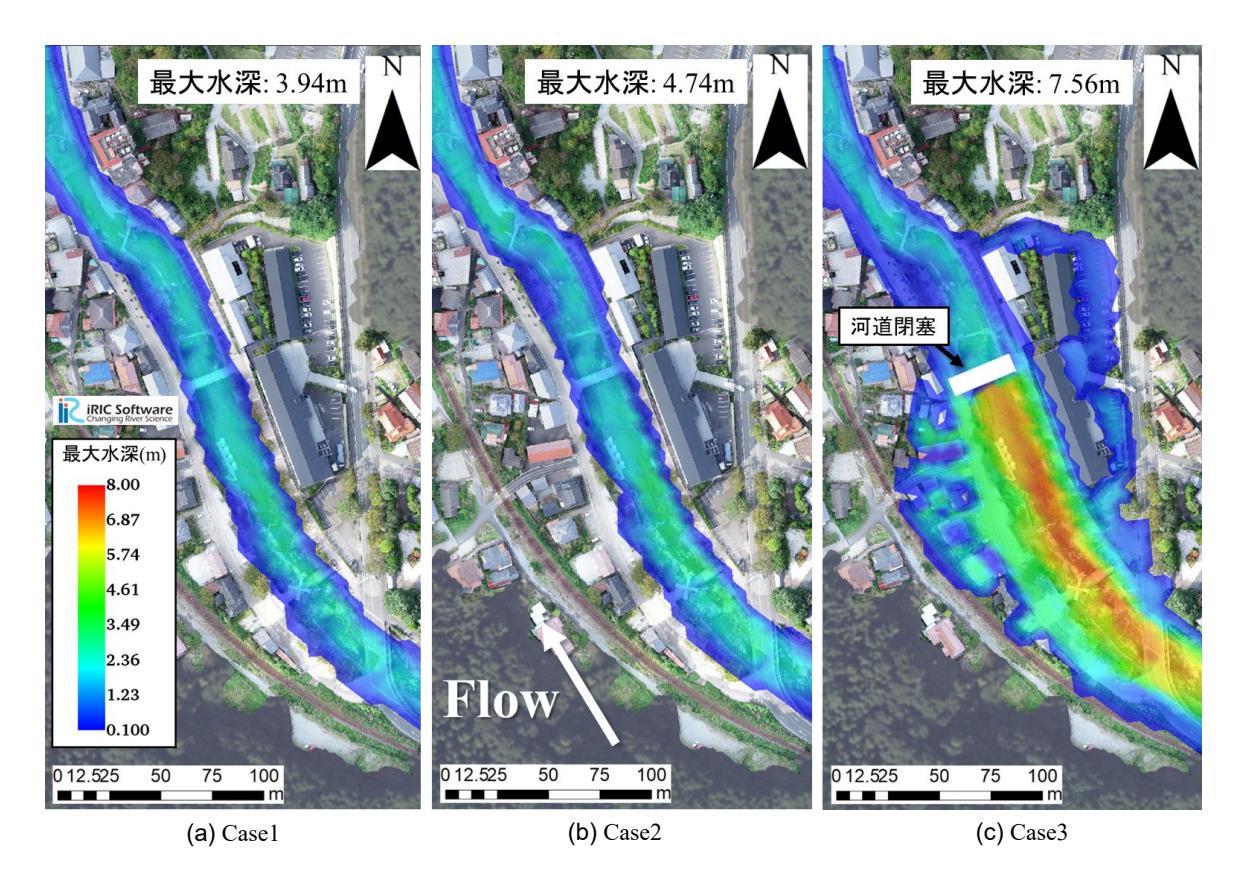
図-4 河川氾濫シミュレーションの結果(最大水深)

図-4 に Case1~Case3 で得られた橋梁付近 の最大水深コンターを示す. Casel に比べて、 Case2 では、全体的に水深がやや高くなって いる様子が確認できる.これは、土砂堆積箇 所で流水が堰上げられたことや,河道断面積 が縮小したことが要因と考えられる. 当該結 果より, 土石流による河道への土砂堆積によ って,河川氾濫のリスクが増大することが示 唆された.また,Case2の場合でも河川氾濫 は発生していないことから,この地点の河川 は,豪雨時の流下能力が高く,河道への土砂 堆積のみでは河川氾濫の決定的な要因には なり得ないと考えられる. Case3 では, 河道 閉塞に伴う流水の阻害により,橋梁より上流 で堰上げにより水深が著しく高くなり, 氾濫 が発生している様子を確認できる. 左岸側で は複数の家屋が浸水し、右岸側では道路から 沿岸のホテル駐車場にかけて大規模な迂回 流が発生した. Case3 における右岸側迂回流 発生時の流速分布を図-5に示す.図-5より,

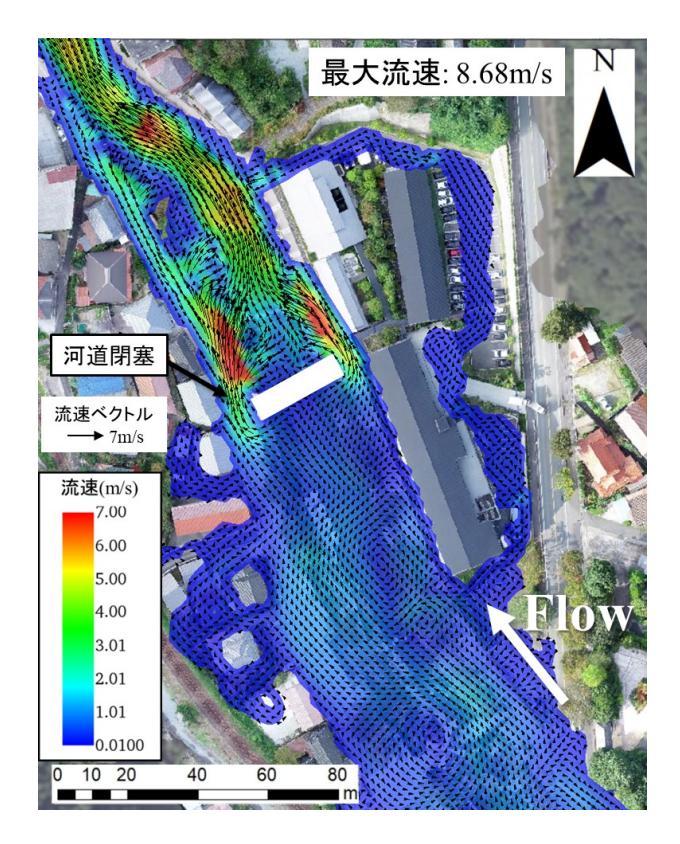
図-5 Case3 における右岸側迂回流発生時 の流速分布

橋梁の近傍では流速 7m/s を超える流れが発生していることが確認でき, 護岸や河床が浸食される 危険性が高いことが示された.したがって,この地点では,土石流による河道への土砂堆積に加 えて,橋梁部での河道閉塞が発生することにより河川氾濫が発生し,付近の家屋への浸水被害お よび護岸や河床の浸食・破壊が発生する危険性があることが明らかとなった.

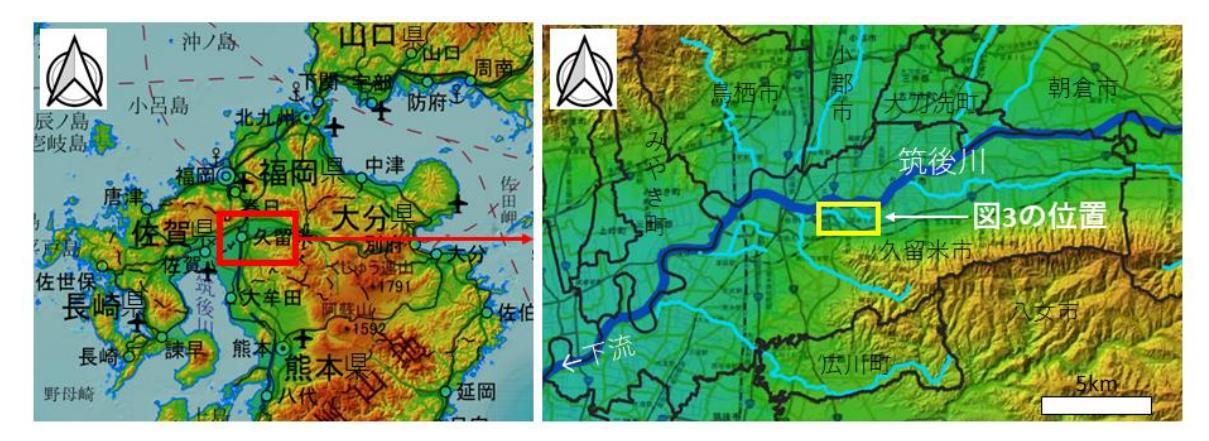
図1には、九州地方および久留米市周辺の色別標高図を示した。本研究の対象地域である久留米市 は福岡県南西部の筑後平野に位置しており、久留米市を流れる筑後川は、熊本県、大分県、福岡県、 佐賀県の4県を流れる九州最大の一級河川であり、流路延長は143.0km、流域面積は2,860km<sup>2</sup>であ る。

図1 九州地方および久留米市周辺の色別標高図(国土地理院「地理院地図」より、筆者が加筆)

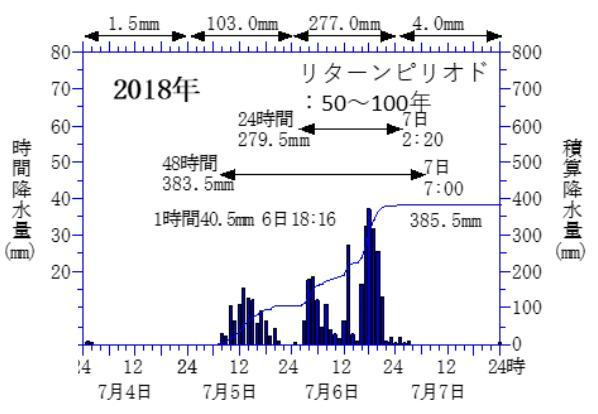
図2には2018年7月4~6日における久留米ア メダスの時間降水量・積算降水量の推移を示し た。7月6日に久留米アメダスで、日降水量の値 が当時観測史上最大となる277mmを記録し、水文 統計ユーティリティを用いて、久留米(アメダ ス)の日降水量のリターンピリオド(再現期間)

> **図2** 2018年7月4~6日における久留米 アメダスの時間降水量・積算降水量の推移

を算出すると50~100年であった。本豪雨により、筑後川と支流の水位は一斉に上昇し、久留米市内 を流れる筑後川では破堤や堤防からの越水などの外水氾濫は発生しなかったものの、支流の下弓削川

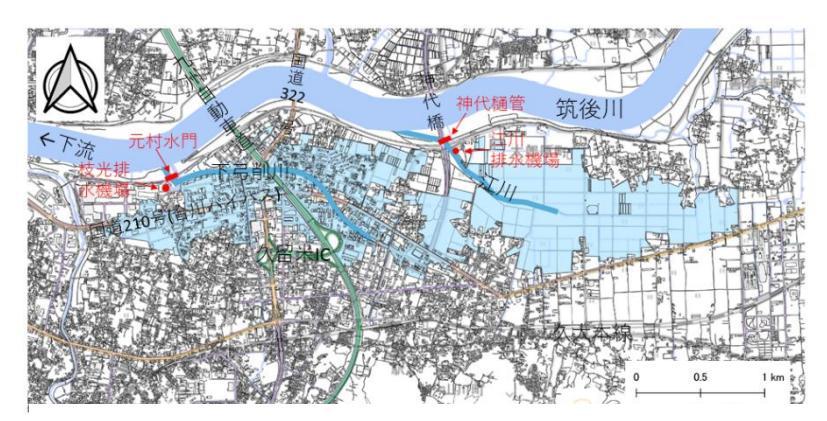
ける下弓削川・江川流域の浸水 範囲を示した。下弓削川流域で は床上浸水 304 戸、床下浸水 1,059 戸の浸水被害が発生して いる一方で、江川流域では住宅 の浸水被害は発生しておらず <sup>4)</sup>、QGIS を用いて浸水面積を算 出した結果、約 245ha(下弓削 川流域 115ha、江川流域 130ha)であった。

図3 下弓削川・江川流域の浸水状況(水色が浸水範囲) (福岡県河川整備課(2020)を基に筆者らが作成)

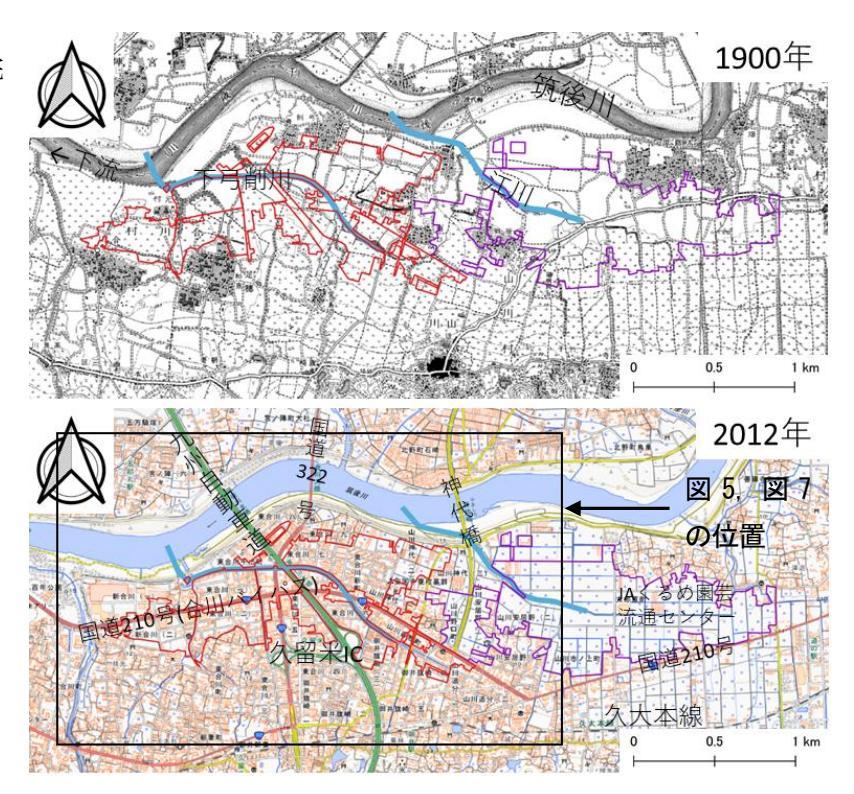
年、1989年、1992年、1997 年、2000年)および国土地理院 の治水地形分類図(2007~2021 年)を用いた。旧版地図は「今 昔マップ on the web」<sup>5)</sup>を用 い、河川名などを筆者らが加筆 した。旧版地図を用いた解析に より、市街化区域が定められて いる下弓削川流域では、商工業 施設等の建設や宅地開発が進行 する一方で、市街化調整区域に 指定されている江川流域では、 浸水域内に農業用ハウスと JA くるめ園芸流通センター以外の 建物はほとんど見られず、農地 として利用されており、土地の 開発がほとんど行われていない ことが明らかとなったため、こ れ以降の解析は市街化区域とな

図4 旧版地図(1900年)と電子地形図(2012年)(赤枠は市 街化区域の浸水範囲、紫枠は市街化調整区域の浸水範囲)

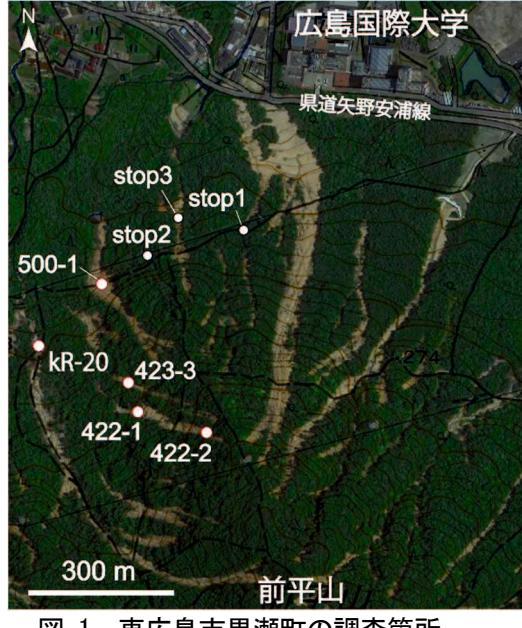
調査地域は、基盤岩として中生代の流紋岩類の分布 する、東広島市黒瀬町の広島国際大学南方の斜面であ る。この地域は、前平山(標高 500.9m)の北向き斜 面で、斜面上方の傾斜が 20°~30°の付近で崩壊が多発 し、土石流は斜面の中腹や斜面下方の途中で停止した が、土石流の一部は県道を越え、大学の構内に流入し た。被災地区の一部は、林野庁による災害復旧工事が 実施されており、調査は工事による地形改変の行われて

図-1 東広島市黒瀬町の調査箇所 (基図:国土地理院)

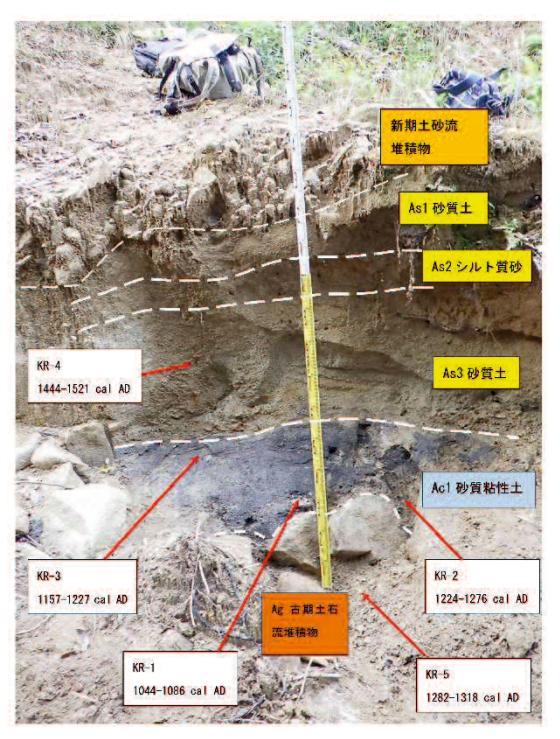
図-2 stop1 地点左岸の堆積物区分と試料年代

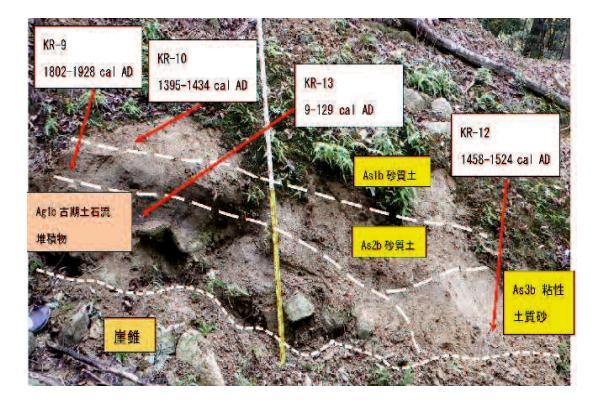
図-3 stop2 地点の堆積物の区分と試料年代

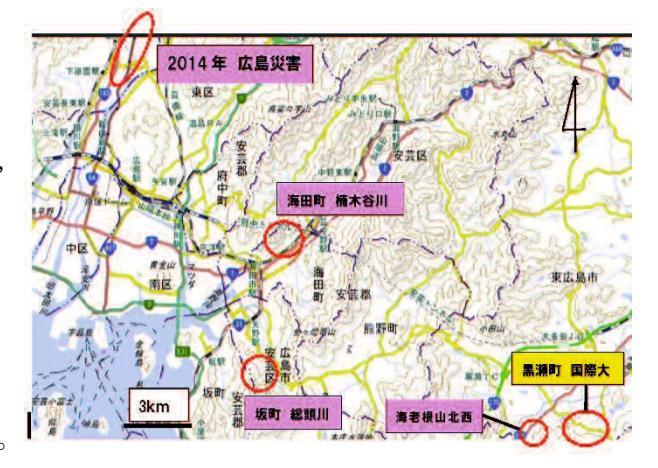
図-4 広島市南部から東広島市周辺の調査地区

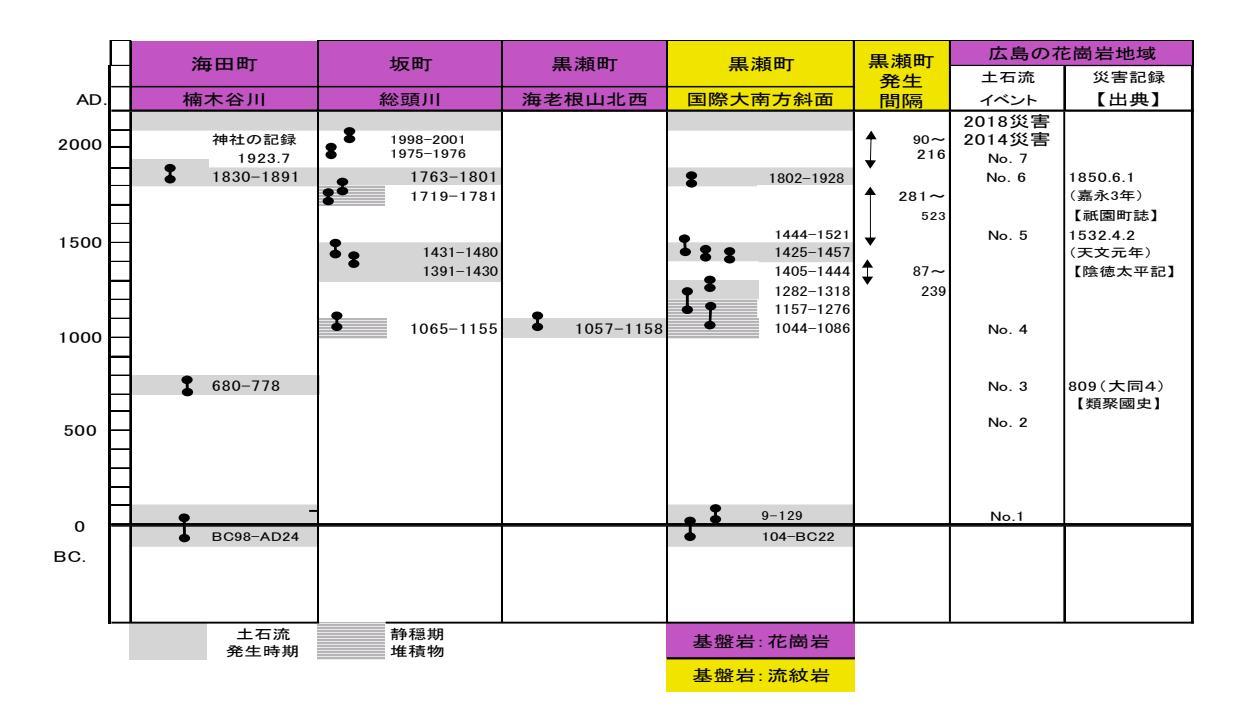
#### 図-5 広島市南部から東広島市周辺の土石流の履歴(黒瀬町のデータは代表的な値をプロット)

今回調査した地区の流紋岩地帯での,土石流発生頻度は,データが限られ年代誤差があるものの, およそ 90~480 年であり,広島周辺の花崗岩地帯と流紋岩地帯で,発生頻度の大きな差は認められ ない。この理由として,調査地の地質は,花崗岩も流紋岩も同種の珪長質の火成岩類であり,土石 流の発生条件に関しては,大きな違いがなかったと考えられる。

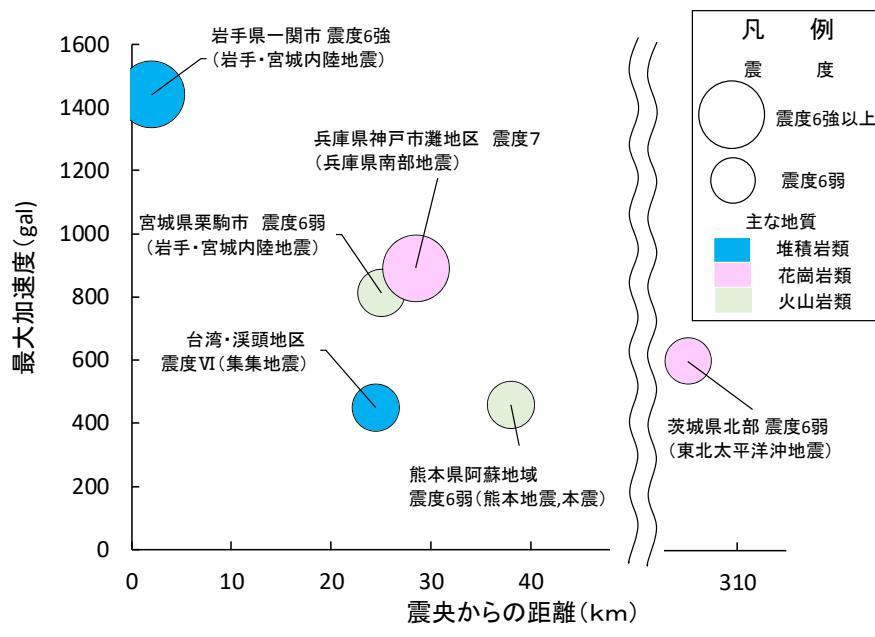
地震後の降雨により土砂移動が多発したエリアの特徴を明らかにするため、表-1のうち、1995 年以降の地震後の土砂移動エリアを対象として、それぞれ地震時の震央から距離や地震動(最大 加速度・震度)との位置関係を整理した(図-1)。この図によると、地震後の降雨で土砂移動が 発生したエリアは、多くが加速度400gal以上、震度6弱以上を記録したエリアにあり、地震時の 揺れが比較的大きかったところに相当するとみられる。また、震央からの距離をみると、内陸(直 下型)地震の事例では、震央から概ね40km以内に位置する。 このような特徴から、地震後の降雨により発生する土砂移動も、地震時に発生する土砂災害と同様、地震動により地盤の影響が大きかったエリアで多く発生する可能性が考えられる。

図-1 地震後の降雨で発生した土砂移動エリアの特徴

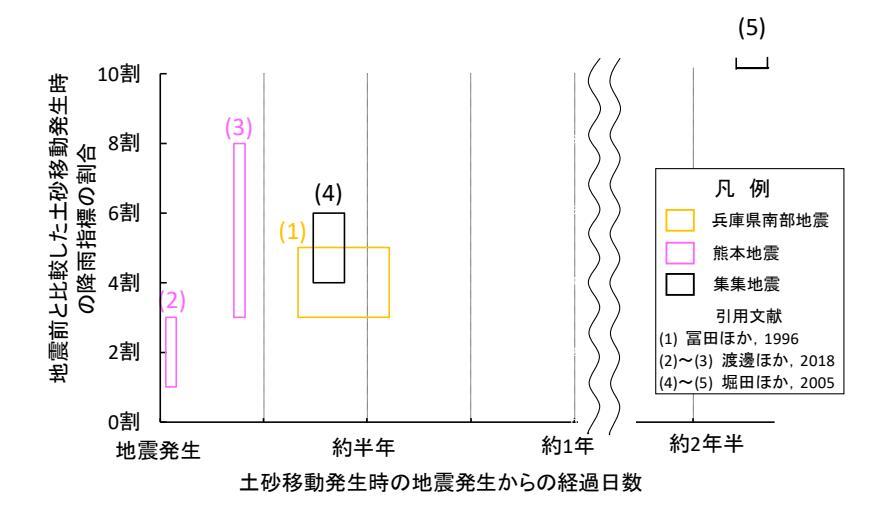
図-2 に上述の各事例にて報告される地震前と比較した発生時の降雨指標の割合をそれぞれの 地震発生から土砂移動発生までの経過日数をもとに整理した。各事例は、それぞれ分析手法や地 震規模、土砂移動の特徴等が異なるため直接的に比較することができないが、いずれのケースに おいても、地震発生から半年以内の直近に発生した土砂移動において、発生時の降雨指標が地震 前に比べて小さい特徴にある。また、発生時の降雨指標の割合の推移をみると、地震の影響は地 震直後が特に大きく、その後は時間の経過に伴って影響が不明瞭となり、小さくなる傾向が示唆 される。

図-2 地震発生から土砂移動発生までの経過日数と地震前の土砂移動発生時の降雨指標 との割合<sup>4),5),12)をもとに作成</sup>

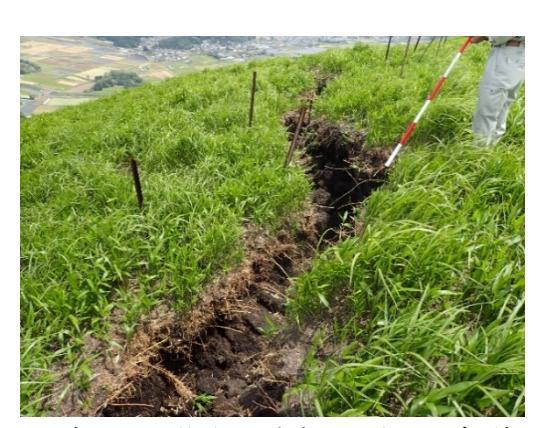
また、平成28年熊本地震では、地震後に阿蘇外輪を中心としたエリアに多数の亀裂が発生されたことが報告され(写真-1)、このうち大規模な崩壊が多発した立野地区では、崩壊の背後の尾

写真-1 熊本地震時に発生した亀裂

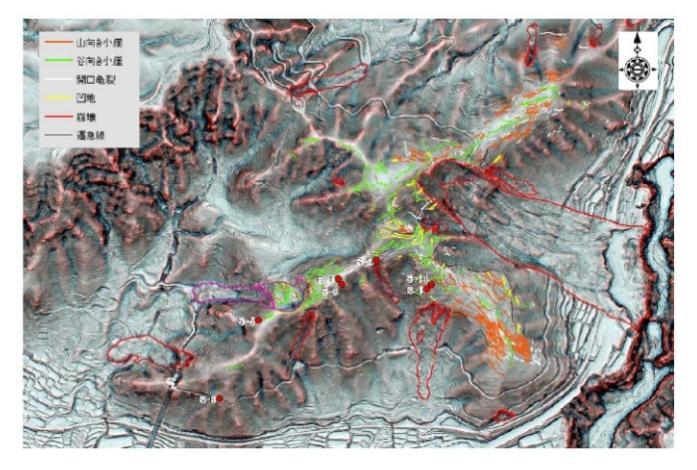
図-3 立野地区における亀裂判読結果<sup>16)より引用</sup>

根部や山頂緩部に生じた亀裂判読結果が報告されている<sup>15,16</sup>(図-3)。この図では、地震時に発生した亀裂は形態によって4区分され、このうち遷急線より下方の谷向き崖では、地震後の降雨時に崩壊に至ったことが報告されている<sup>16)</sup>。この事例から、地震時に発生した亀裂がその後の降雨によって発生した土砂移動に影響を及ぼした可能性も考えられる。

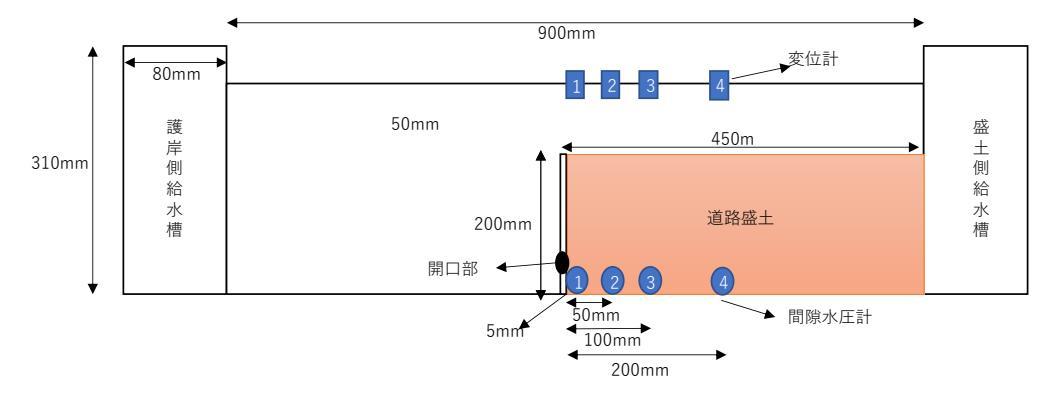
実験は図1に示す実験モデルを用いて行った.実験土槽は幅900mm,高さ300mm,奥行150mmのアク リル製であり、両側に幅 80mm の給水槽(排水槽としても機能)を有している. その土槽に幅 450mm, 高さ 200mm, 奥行 150mm の道路盛土の実験モデルを硅砂 7 号(表 1,図 2)により作成した,道路盛土 には、片側に盛土側の給水槽が、その反対にはアクリル板(厚さ 2mm)を用いた護岸が垂直に設置さ れている. 護岸には損傷を模した直径 5mmの開口部を設けており、実験開始とともにそれが開放され る.

図1 実験モデル

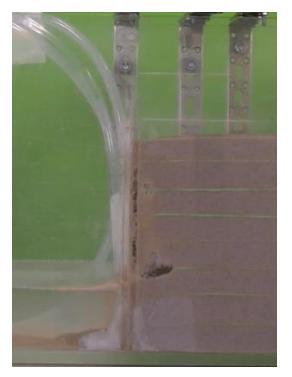
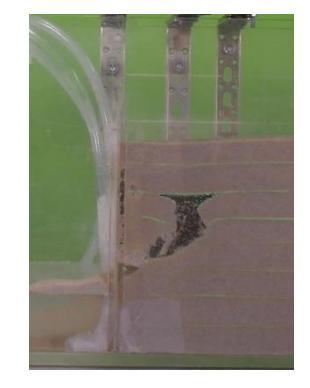
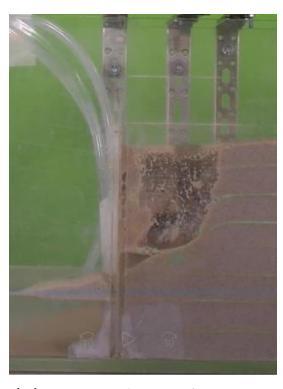
(a) 12 分経過空洞発生

(b) 15 分経過空洞拡大図 4 ケース1 実験状況

(c) 25 分経過陥没発生

口部に向かって動水勾配が発生することがわかる.実験では、その動水勾配により開口部から盛土を 構成する土砂が吸い出しにより、空洞を発生・発達させ、陥没が引き起こされたと考えられる.

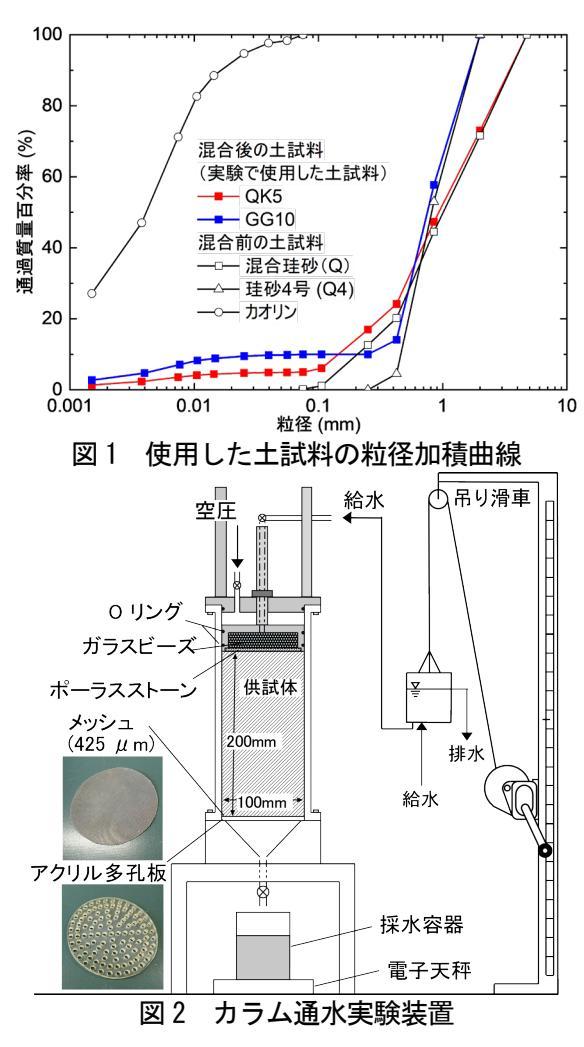
図2に本実験で使用したカラム通水実験装置を示 す.供試体寸法は直径100mm,高さ200mmの円筒 型である.最適含水比に調整した土試料を,所定の 密度になるように5層に分けて1層ずつ突き固め て,供試体を作製した.通水開始前に供試体内部を 二酸化炭素で置換し,脱気水を24時間浸透させる ことで,飽和度を92%以上にした.供試体下部には 425µmのメッシュと5mmの孔が109個空いたアク

リル多孔版を設置し、それ以上の径の土粒子が 流出しないようにした.載荷板上部に空圧を与 えることで上載圧を付与できる機構を有してい る. 本実験では、載荷板と供試体上面を密着させ るために一律 10kPa の上載圧を与えた. 上部タ ンクの高さを変えることで動水勾配を調整し, 供試体に下向きの浸透流を与えた.表1に本実 験の実験条件を示す. Casel~Case4 までは, 動 水勾配の上昇下降を6回もしくは7回繰り返し た. Case5 では、動水勾配の上昇下降を 30 回繰 り返した.動水勾配を変動させる直前に、採水容 器を交換しながら、排水をすべて回収した.予備 実験の結果,動水勾配一定の条件では1500mL 程 度通水すると, 土粒子の排出がほぼ停止したた め、1500mL 通水するごとに動水勾配を変動させ た. また、全ケースにおいて、動水勾配の変動幅 は0.5 であり、上昇下降は約30秒かけて行った. 測定項目は通水量, 採水時間, 採水容器毎の排出 土粒子の質量と排水の濁度である. 通水量と採 水時間は電子天秤で自動計測し、排出土粒子の 質量は蒸発皿を用いて計測した.

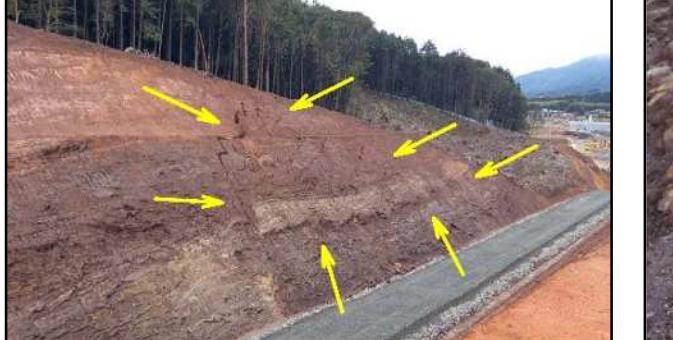
図-1 法面のクラック発生状況

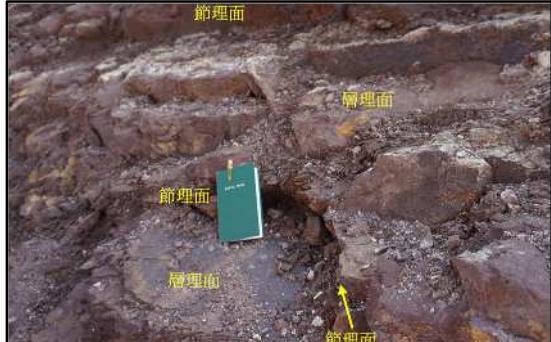
図-2 法面の分離面(層理面および節理面)の状況

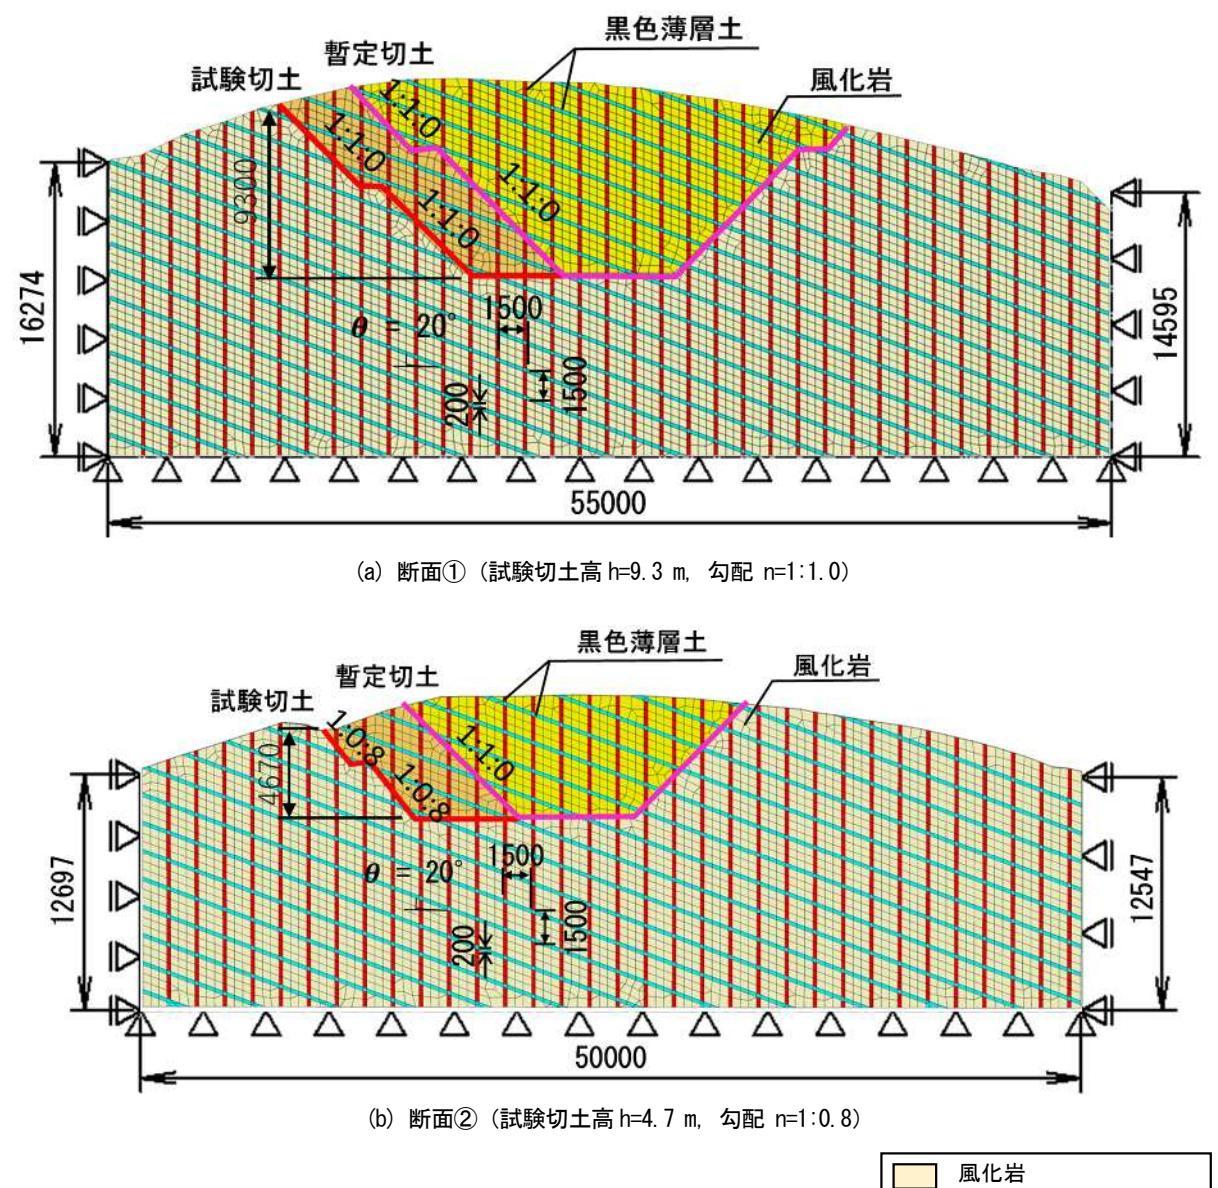
解析モデルは、図-3 に示すように関門層群風化岩および黒色薄層土で構成される数値モデルをモ デル化し、いずれもソリッド要素として Mohr-Coulomb 構成則を適用した弾塑性体とした. 境界条件 は、側方を水平固定・鉛直ローラーとし、底面を水平・鉛直固定とした. ここで、奥行き方向は変位 を拘束して、平面ひずみ状態とした. 入力物性値は、現地調査結果等から表-1 に示すように設定し た. 黒色薄層土については、せん断強度のばらつきを考慮し、既往研究 <sup>2</sup>から粘着力 *c*=0, 4kN/m<sup>2</sup>の 2 ケースについて検討した. また、節理面の開口を模擬するため、節理面の引張強度は考慮していない. 本解析では施工過程を模擬するため、①初期応力解析、②暫定切土、③試験切土、④関門層群風化岩 の強度低下の順に4段階の解析ステップを設定した. 本研究では、解の収束が難しい斜面崩壊時の挙 動を安定的に評価できる有限差分法解析コード FLAC3D (Itasca 社製, ver.7)を適用した.

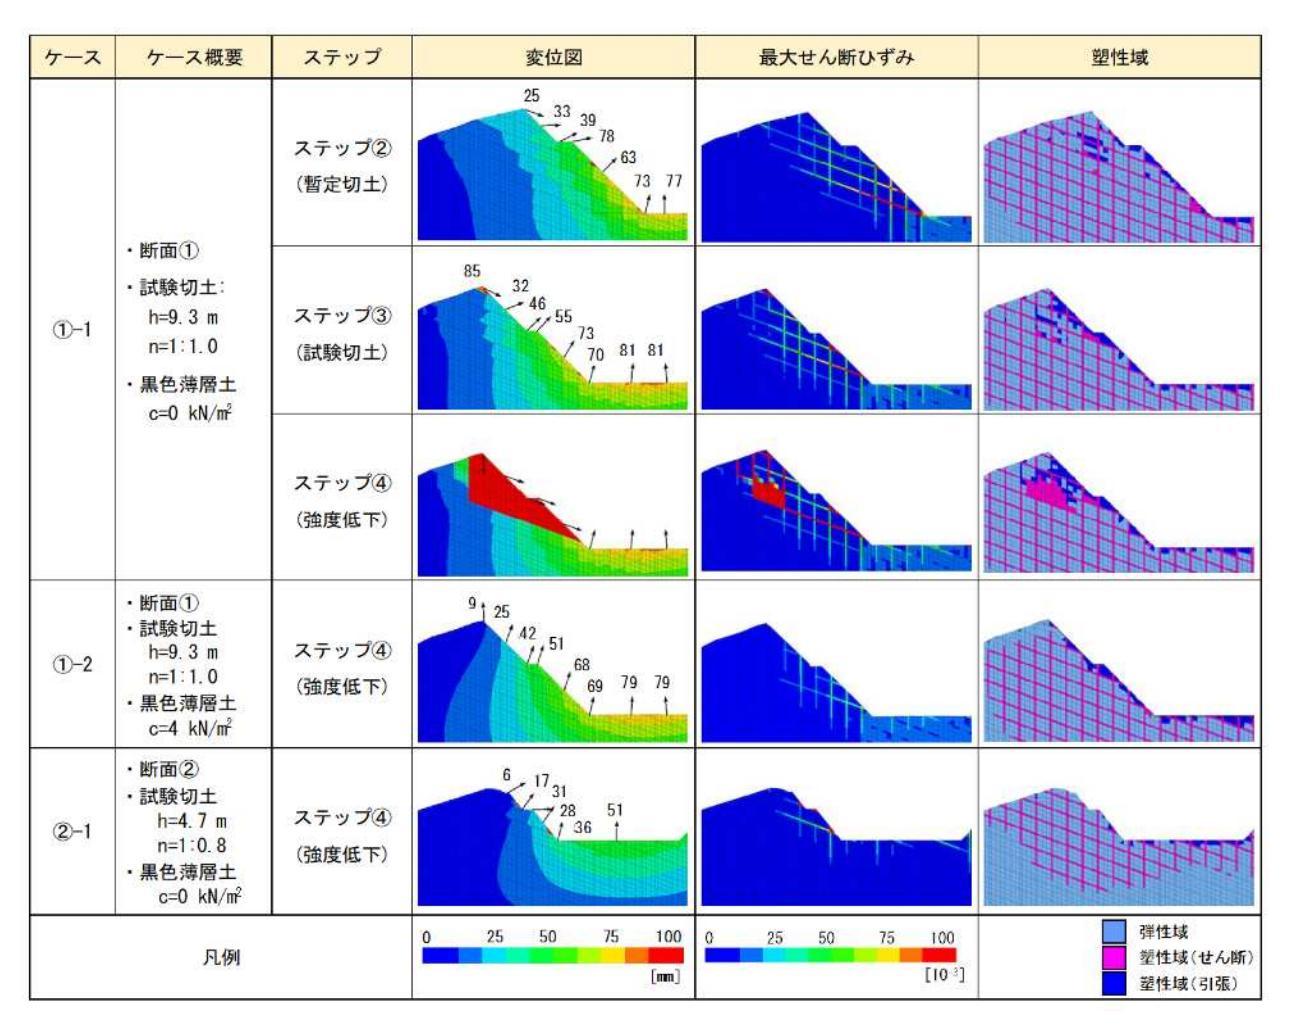
- 3. 解析結果
  - ①-1 (図-4) から、ステップ④ (関門層群風化岩の強度低下を考慮)において、黒色薄層土の粘着力 c=0kN/m<sup>2</sup> のケースでは分離面に沿って変状が発生し、不安定化する可能性があること、また、その規模を確認した.
  - ①-2 (図-4) から、ステップ④でも斜面は安定する結果となった. 黒色薄層土の粘着力を見込ん だことが安定化に寄与したものと考えられる.
  - ②-1 (図-4) から、①-2 と同様にステップ④でも斜面は安定する結果となった.入力物性値は①
     -1と同様で、試験切土の勾配はより急傾斜であるが、断面①より切土高が低いので、斜面が安定 化したと考えられる.

図-4 数值解析結果(一部抜粋)
